ATASKAITOS AIŠKINAMASIS RAŠTAS

Ataskaita „Kauno bernardinų vienuolyno ir Šv. Jurgio Kankinio bažnyčios statinių komplekso Kauno bernardinų vienuolyno (unikalus kodas Kultūros vertybių registre 22350, adresas: Kauno miesto sav., Kauno m., Papilio g. 9) refektoriaus tinkų, polichominio dekoru cheminiai tyrimai, mikrobiologinė analizė bei konservavimo – restauravimo darbų technologinės rekomendacijos“ sudaryta iš trijų dalių bei priedo.

Kultūros paveldo centro Detaliųjų tyrimų poskyrio specialistės 2018 spalio 23 d. apžiūrėjo Šv.Jurgio bažnyčios refektoriaus patalpą bei polichrominį dekorą. Apžiūros metu įvertinta patalpos bei polichrominio dekoru fizinė būklė, paimti mėginiai tinkų, polichromijos cheminiams tyrimams atlikti bei cheminei ir mikrobiologinei korozijai nustatyti.

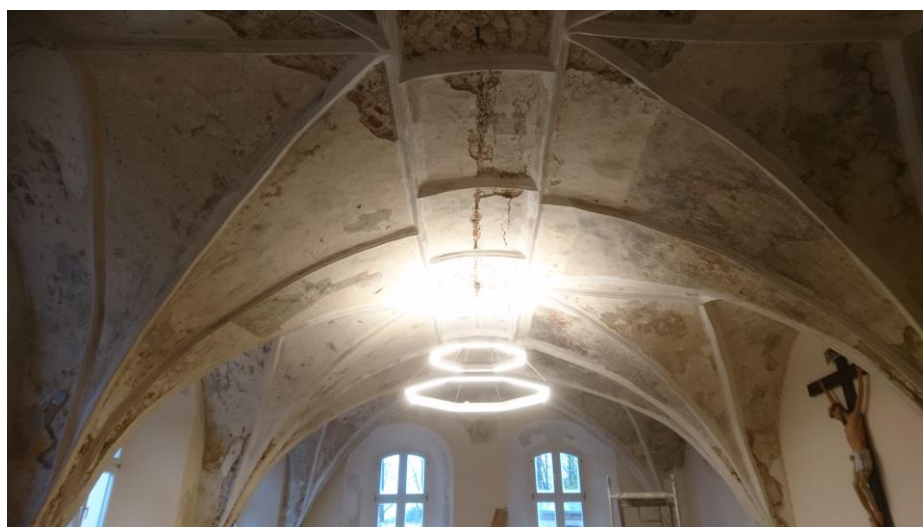
Visi įskilimai pajuodavę, tačiau akivaizdžių pelėsinų grybų, voratinklų ar dulkių sancaupų nėra. Ankstesnių remontų-renovacijų metu skliautai vietomis pertinkuoti. Vietomis matyti, jog naudoti ir cementiniai skiediniai (1-7 pav.).

1 pav. Refektoriaus skliautai

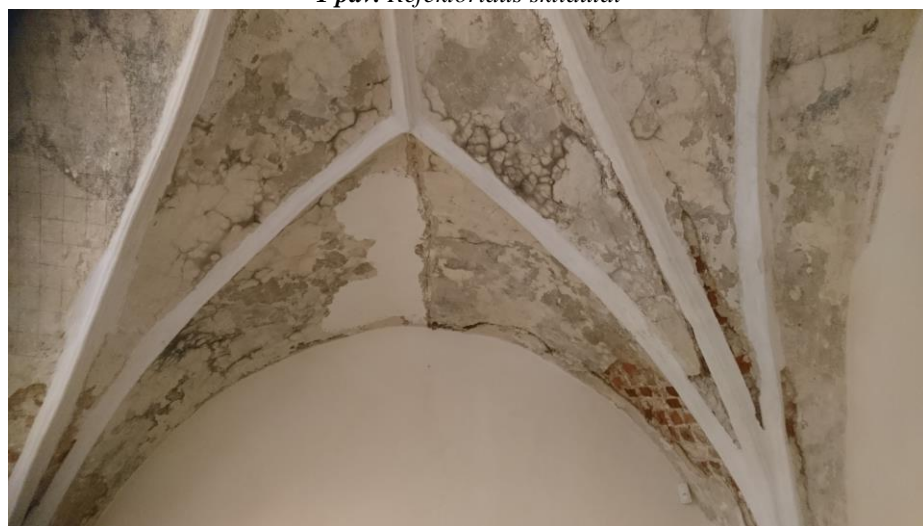
Refektoriaus patalpos skliautuose ir sienose pastebimi pasikartojantys pažeidimai – trupantis ir byrantis, atsokęs nuo pagrindo tinkas, gausu įvairių tinko plokštumų išdaužų, įskilimų. Viename iš skliautų tinkas ypač stipriai pažeistas – suskilęs į smulkius gabalėlius, labai birus, atsokęs nuo pagrindo, o daugelyje vietų nubyrėjęs ir matyti atviras plytų mūras.

Refektoriaus patalpos skliautų nerviūros pakankamai geros būklės, didelių netekčių ar įskilimų nėra, tačiau defektai gali pasimatyti vėliau, kuomet bus šalinami perdažymų sluoksniai(2-4, 6 pav.).

2 pav. Refektoriaus skliauto tinko pažeidimai ir polichromijos natektys

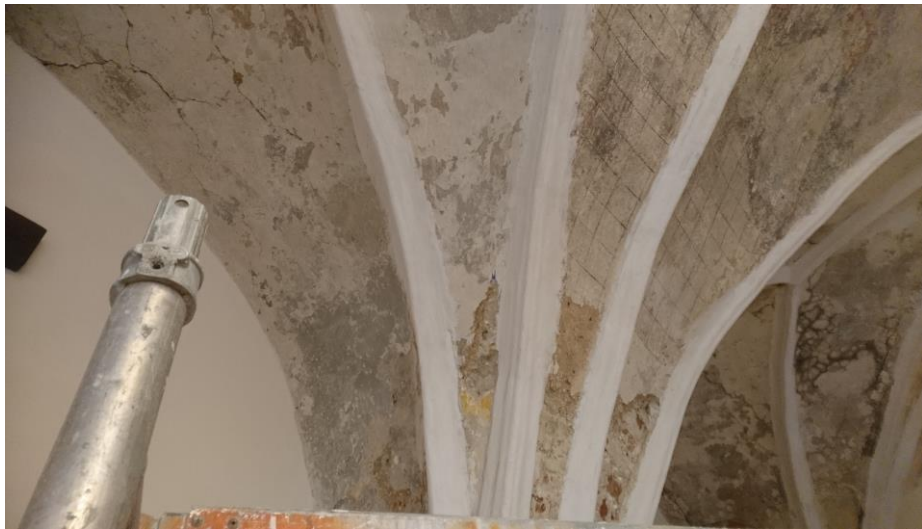
3 pav. Refektoriaus skliauto tinko pažeidimai

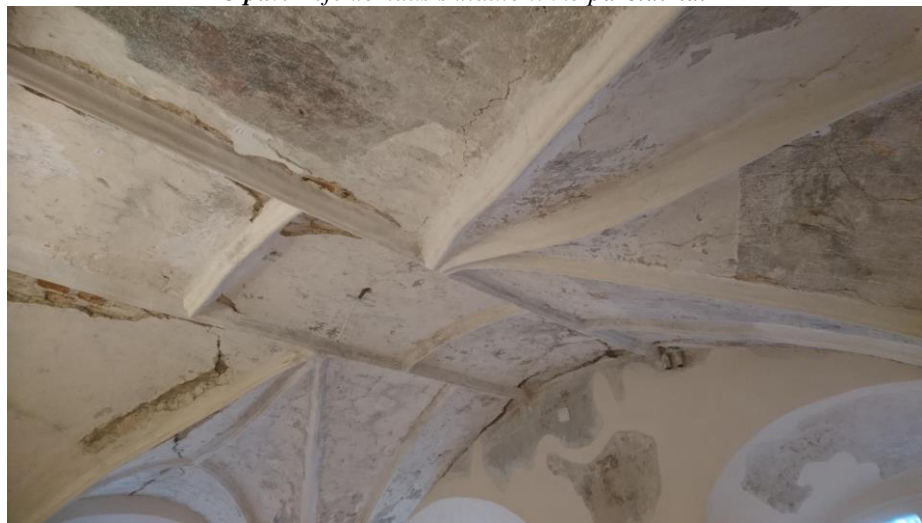
4 pav. Refektoriaus skliauto tinko pažeidimai

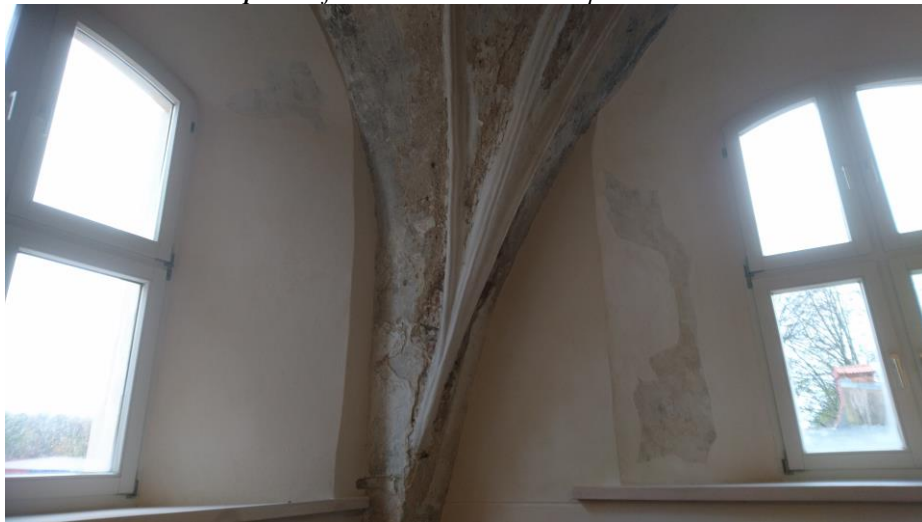
5 pav. Refektoriaus skliauto tinko pažeidimai

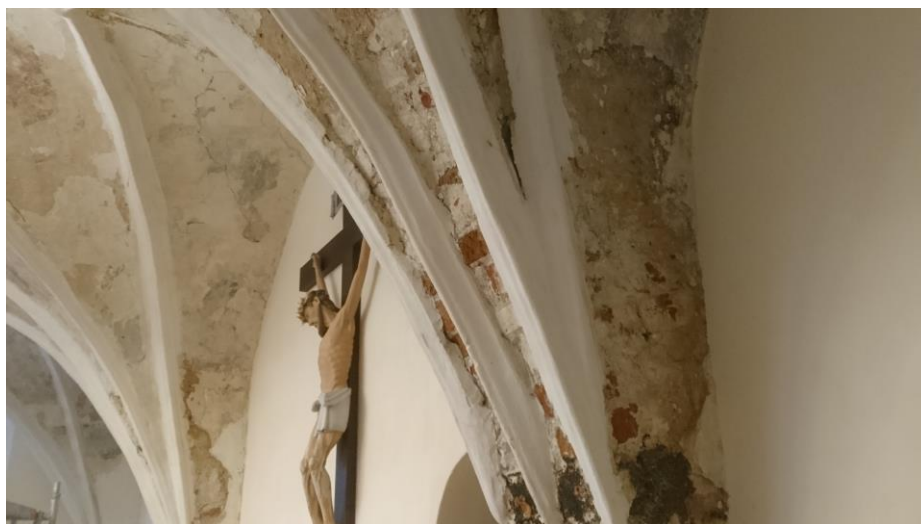
6 pav. Refektoriaus skliauto tinko ir polichrominio dekoru netektys

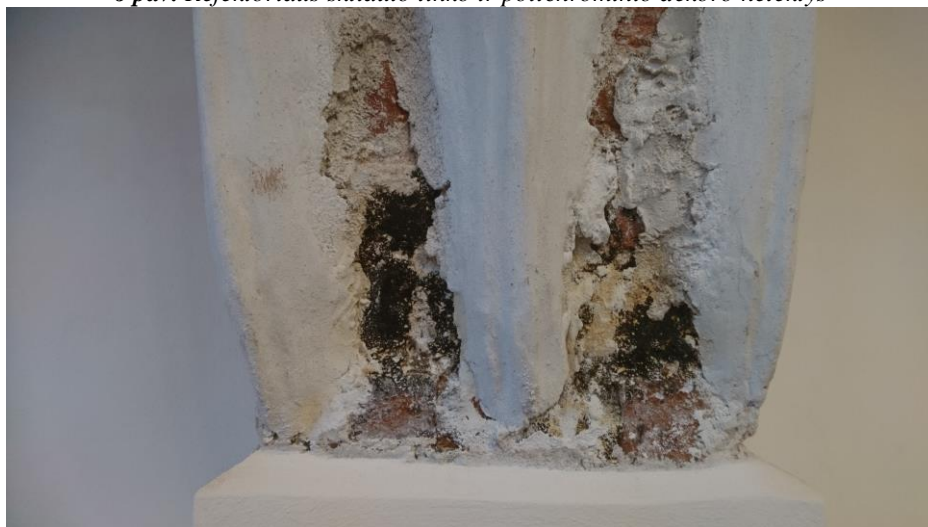
7 pav. Refektoriaus skliauto pėdos tinko netektys ir cementinių skiedinių fragmentai

Apžiūros metu pastebėti ankstesnių tvarkybos darbų metu panaudoti restauraciniai (cementiniai ar sudėtiniai) mišiniai sienų ir skliautų remontui/pertinkavimui. Juos būtina pašalinti, nes kalkiniai ir cementiniai tinko mišiniai tarpusavyje technologiškai nedera – kontakto zonoje – kalkinis skiedinys / cementas – vienas nuo kito laikui bėgant atšoka. Cementinius tinko mišinius galima atpažinti iš jiems būdingos pilkos spalvos ir tankios tekstūros.

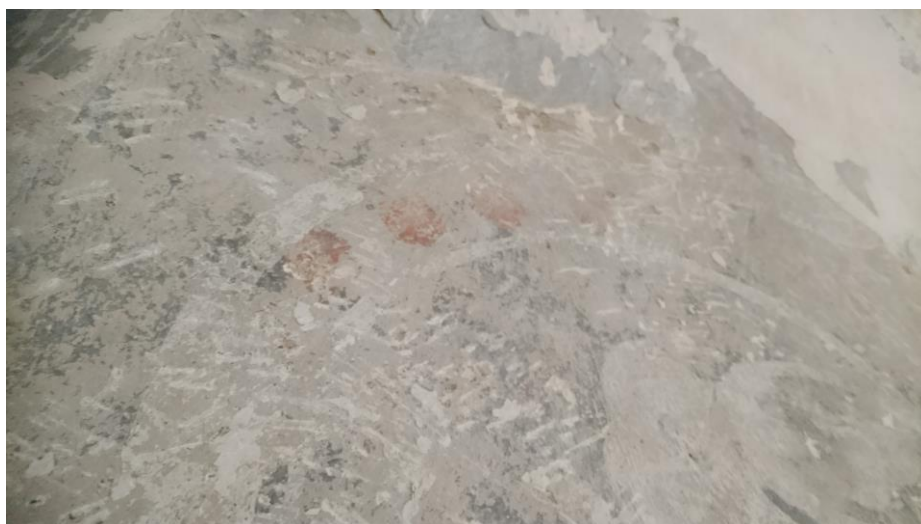
Dažų sluoksniai gana tvirtai sukibę su pagrindu, tik vietomis matyti jų netektys – suraižyta atidenginėjat sluoksnius, polichromijos ir tinko sluoksnio nubyrėjimai. Taip pat vietomis matyti ir atidengtos polichromijos sudalijimai pieštuku į lygius kvadratus – galimai padaryti skačiuojant atidengtos tapybos plotą (8-9 pav.).

8 pav. Refektoriaus skliauto polichrominio dekoru pažeidimai

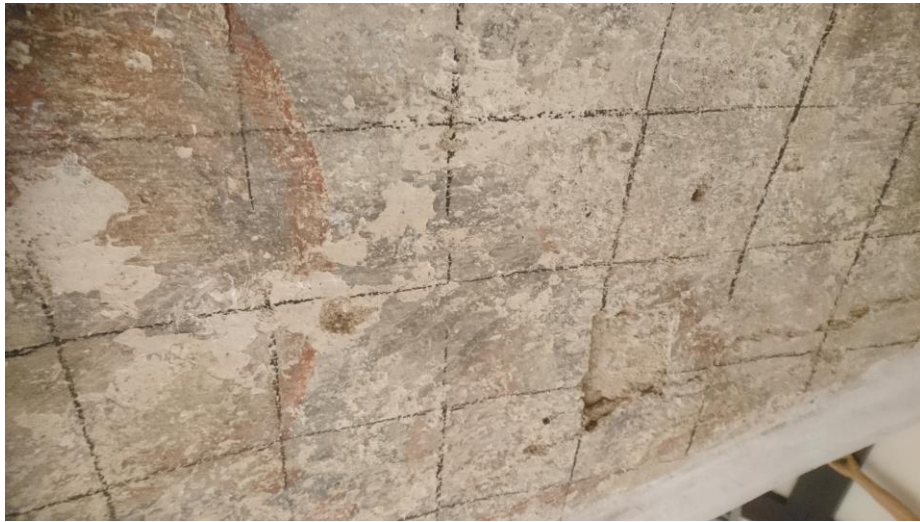
9 pav. Refektoriaus skliauto polichrominio dekoru pažeidimai ir sudalijimas į kvadratus

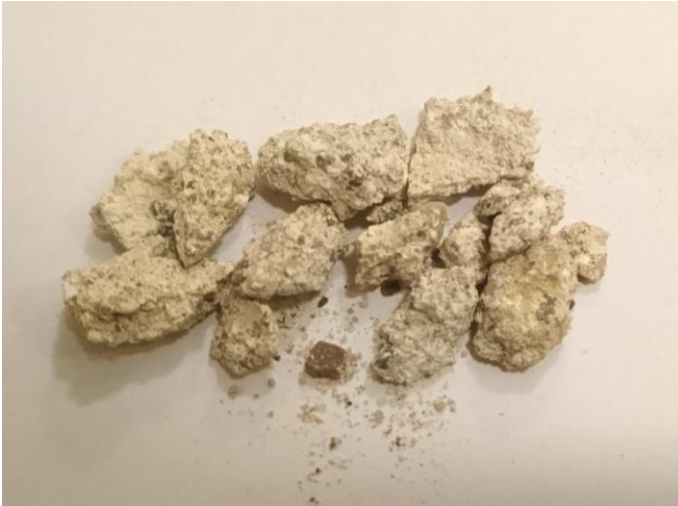
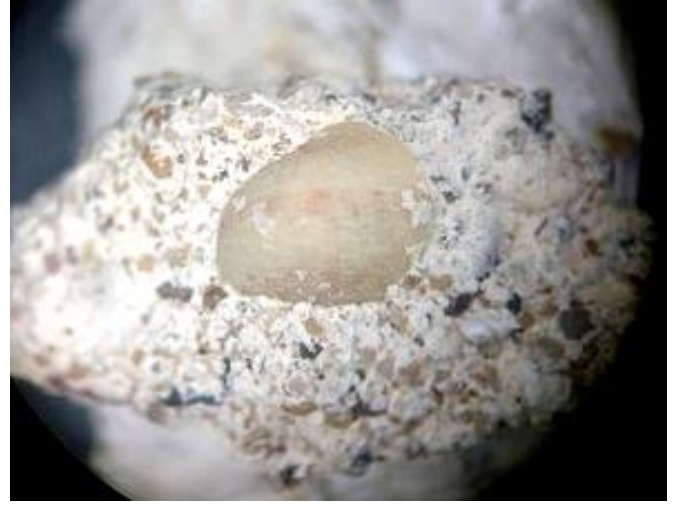
1 mėginys – I mėginys – III-čia arka priekis. Šviesus (pirmas) tinko sluoksnis (10 pav. a, b)

Tinkas smulkios, ne itin tvirtos struktūros. Šviesios kreminės – baltos spalvos. Karbonatinių intarpų bei ertmių nėra – skiedinys išmaišytas tolygiai. Apžiūrint mėginį mikroskopu, matyti, kad užpildo akmenukai apvaliabriauniai, panašaus dydžio, tačiau pasitaiko ir didesnio skersmens akmenukų bei nedidelių kriauklių. Mėginyje aptinkamas nemažas kiekis medžio anglies gabaliukų. Itin smulkių, molingų dalelių – „šiukšlių“ bei augalinės kilmės plaušų nėra daug. Mėginyje taip pat identifikuotas organinės kilmės rišamosios medžiagos – kazeino priedas.

10 pav. a) III-čias skliautas priekis, šviesus (pirmas) tinko sluoksnis. Bendras vaizdas

10 pav. b) III-čias skliautas priekis, šviesus (pirmas) tinko sluoksnis. Vaizdas pro mikroskopą, x25

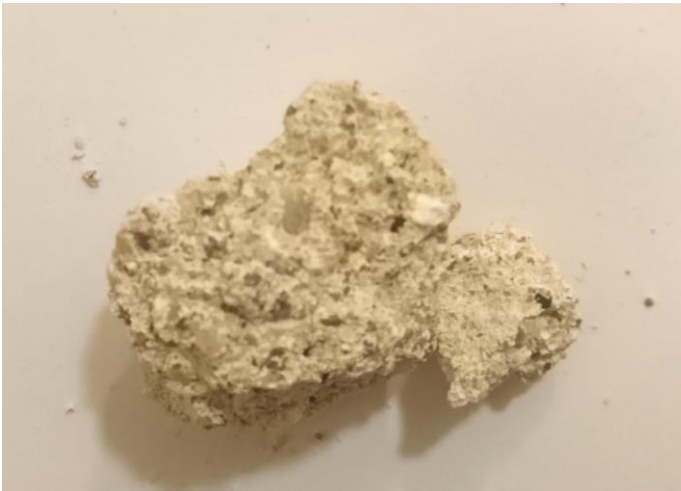
2 mėginys – I-as skliautas, kolona (dešinė) (11 pav. a, b)

Tinkas ne itin tvirtos, vidutinio stambumo struktūros, šviesios kreminės – baltos spalvos. Karbonatinių intarpų bei ertmių nepasitaiko – skiedinys gerai ir tolygiai išmaišytas. Apžiūrėjus mėginį pro mikroskopą, matyti, kad užpildo akmenukai apvalūs, tolygiai nugludinti ir panašaus dydžio. Rasta nedidelių plytų trupinių, smulkios medžio anglies gabaliukų, augalinės kilmės plaušų bei labai mažai itin smulkių molingų dalelių – „šiukšlių“. Mikrocheminės analizės metu identifikuotas organinės kilmės rišamosios medžiagos – kazeino priedas.

11 pav. a) 1-as skliautas, kolona (dešinė). Bendras vaizdas

11 pav. b) 1-as skliautas kolona (dešinė). Vaizdas pro mikroskopą, x25

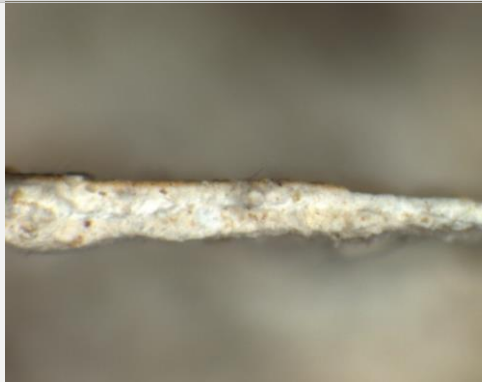
Mėg. Nr.	Pavyzdžio pavadinimas, paėmimo vieta	Dažų sluoksnių stratigrafija cheminių tyrimų rezultatai	Mėginio nuotraukos
1.	<p><u>Geltona sp. Dešinė pusė, antras skliautas</u></p>  	<p>1. Tinkas. 2. Balkšvos sp. sluoksnis: <u>Rasta:</u> kreida, baltyminės kilmės klijai, kazeinas (pėdsakai). 3. Geltonos sp. sluoksnis: <u>Rasta:</u> geltonoji ochra, baltyminės kilmės klijai, kazeinas (pėdsakai).</p>

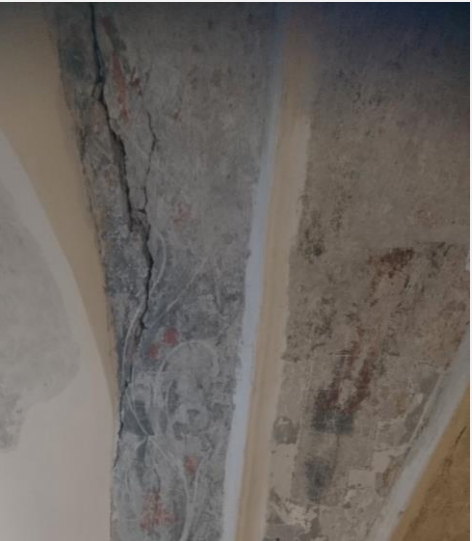
<p>5.</p>	<p><u>Tamsiai pilka sp. Dešinė pusė, trečias skliautas</u></p>

<ol style="list-style-type: none"> 1. Tinkas. 2. Rusvos sp. sluoksnis: <i>Rasta: kreida, baltyminės kilmės klijai, kazeinas (pėdsakai).</i> 3. Baltesnės sp. sluoksnis: <i>Rasta: kreida su stambesniais kreidos gabalėliais, baltyminės kilmės klijai, kazeinas (pėdsakai).</i> 4. Šviesiai pilkos sp. sluoksnis (plonas): <i>Rasta: kreida, medžio anglis, baltyminės kilmės klijai, kazeinas (pėdsakai).</i> 5. Pilkšvos sp. sluoksnis: <i>Rasta: kreida, medžio anglis(l.nedaug), baltyminės kilmės klijai, kazeinas (pėdsakai).</i> 5. Juosvos sp. sluoksnis: <i>Rasta: kreida, medžio anglis, baltyminės kilmės klijai, kazeinas (pėdsakai).</i>

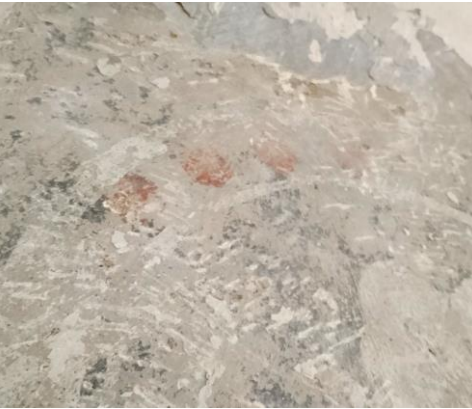
<p>6.</p>	<p><u>Raudona sp. (burbuliukai)</u></p>

<ol style="list-style-type: none"> 1. Tinkas. 2. Rusvos sp. sluoksnis: <i>Rasta: kreida, baltyminės kilmės klijai, kazeinas</i> 3. Baltesnės sp. sluoksnis: <i>Rasta: kreida su stambesniais kreidos gabalėliais, baltyminės kilmės klijai, kazeinas (pėdsakai).</i> 4. Šviesiai pilkos sp. sluoksnis(plonas): <i>Rasta: kreida, medžio anglis, baltyminės kilmės klijai, kazeinas (pėdsakai).</i> 5. Rausvos sp. sluoksnis: <i>Rasta: kreida, raudonoji ochra (l. mažai), baltyminės kilmės klijai, kazeinas (pėdsakai).</i> 6. Bordinės sp. sluoksnis (plonas) <i>Rasta: raudonoji ochra, kreida, baltyminės kilmės klijai, kazeinas (pėdsakai).</i>

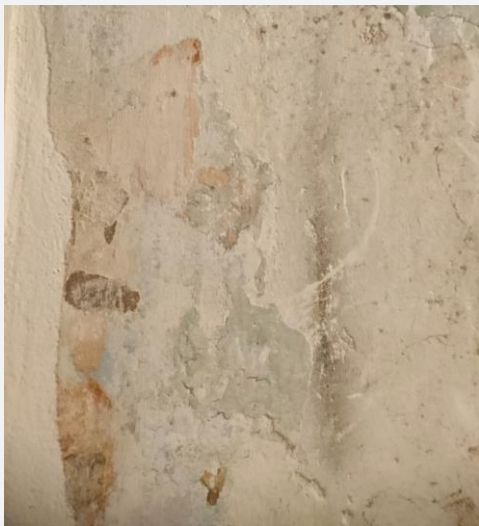
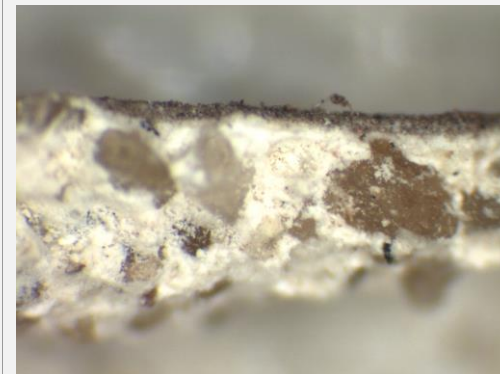
7.

Ruda sp. Kairė pusė, aštuntas skliautas

Rasta: raudonoji ochra, medžio anglis, baltyminės kilmės klijai, kazeinas (pėdsakai).

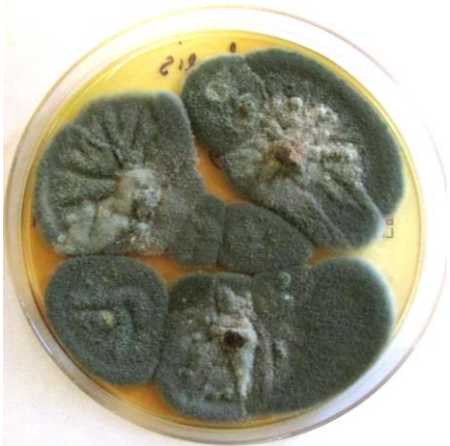
<i>Eil. Nr.</i>	<i>Mėginio paėmimo vieta</i>	<i>Identifikuoti mikroorganizmai</i>	<i>Identifikuotų mikroorganizmų bendras vaizdas</i>
1.	<i>Nuo durų dešinė pusė, 3 skliauto apačia</i>	<i>Aspergillus sp.</i>

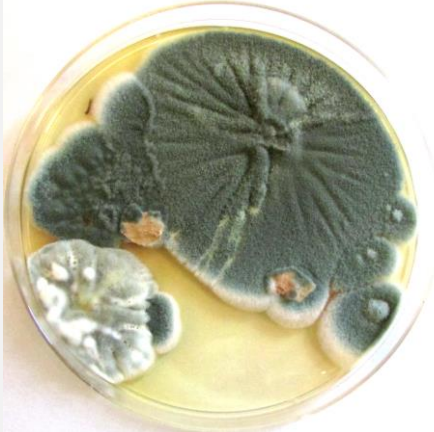
2.	<i>Nuo durų dešinė pusė, 2 skliautas</i>	<i>Aspergillus sp. Penicillium sp.</i>

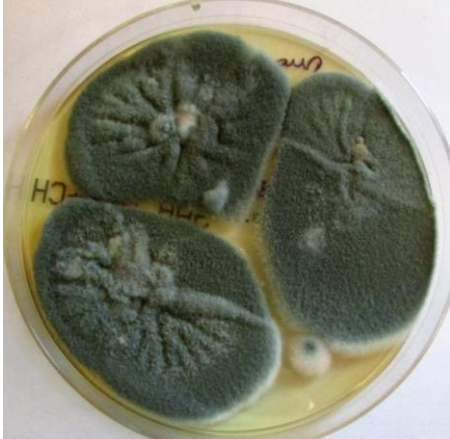
3.	<i>Nuo durų kairė pusė, paskutinis skliautas</i>	<i>Aspergillus sp.</i>

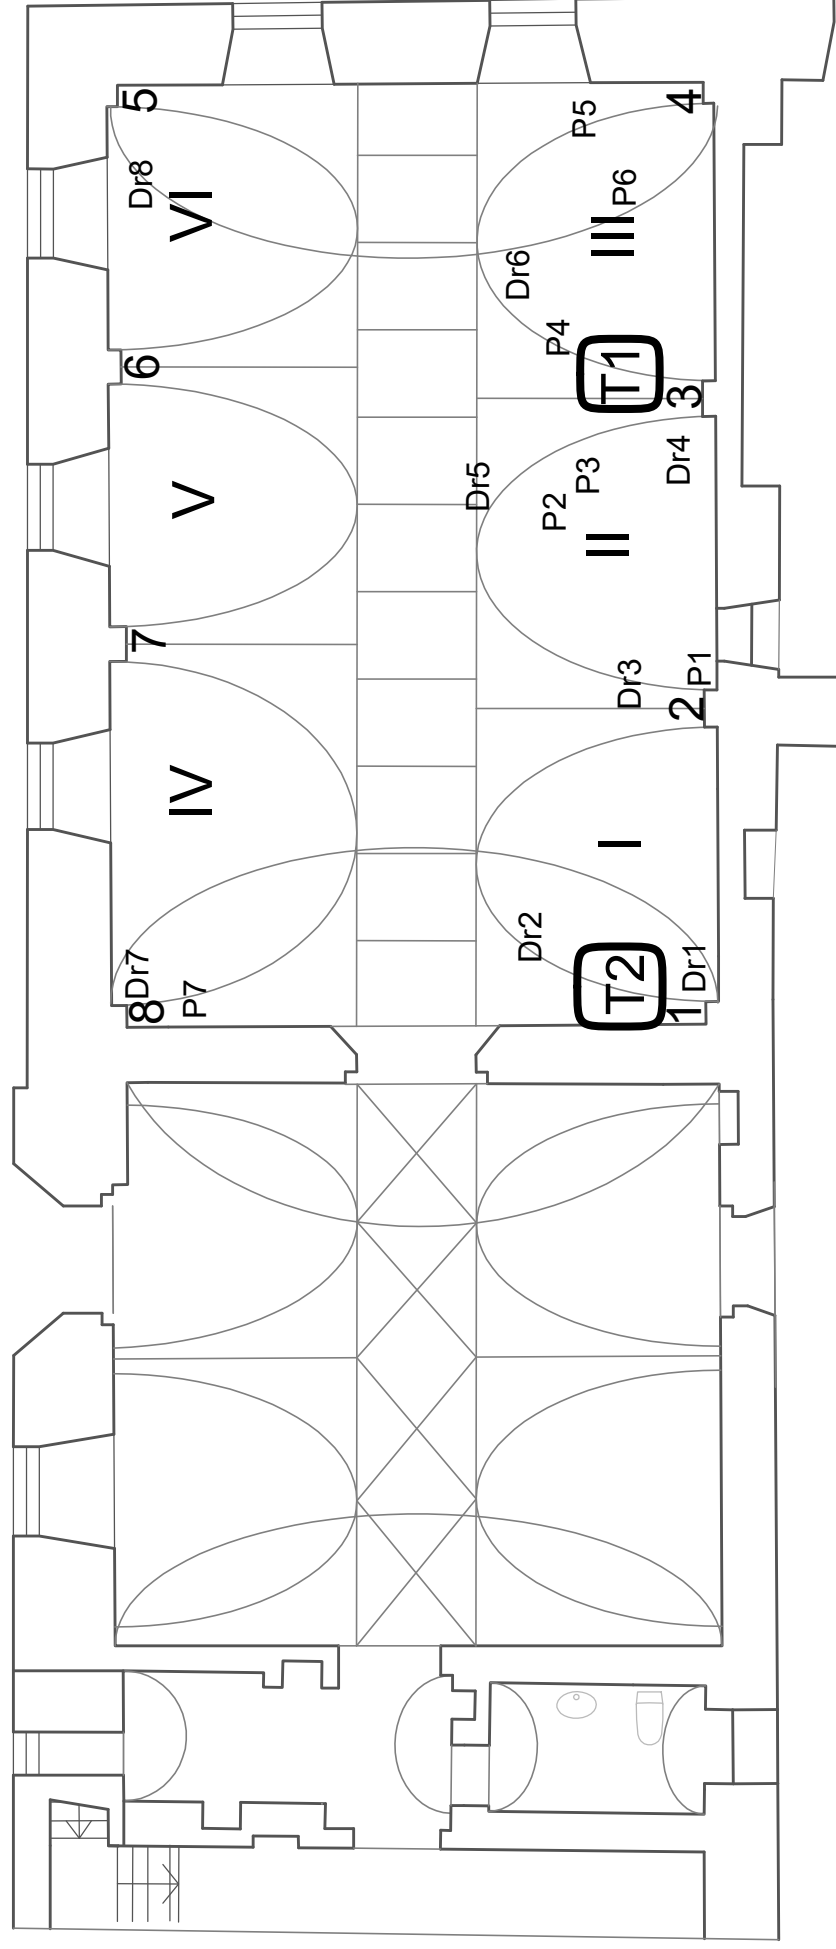
Dr1-8 - mėginiai vandenyje tirpių druskų anijonams nustatyti

P1-7 - mėginiai cheminiams ir stratigrafiniams polichromijos tyrimams
