**Pilininko namo (Unik. KVR k. 24707) su gretima  
Vakarų atraminės sienos dalimi (TRP), Arsenalo g. 1,  
Vilniuje, taikomieji tyrimai. Dalis: istoriniai tyrimai.**

**Pilininko namo (Unik. KVR k. 24707) su gretima Vakarų atraminės sienos dalimi (TRP),  
Arsenalo g. 1, Vilniuje, taikomieji tyrimai. Dalis: istoriniai tyrimai. 2019 gruodis–2020 sausis-  
vasaris**

Papildymas jau turimiems istoriniams tyrimams „B. R. Vitkauskienė. Pilininko namo Arsenalo g. 1, Vilnius, istorinių ir ikonografinių tyrimų duomenų bazė“, parengtiems PRI užsakymu 2018-11-01.

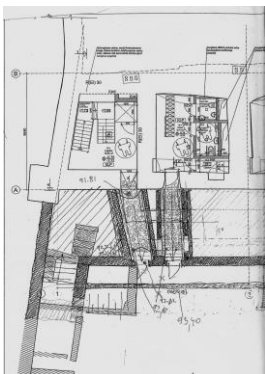
Mūrai, aptikti 2019 m. rudenį atliktų archeologinių kasinėjimų metu.

2019 m. atliekant archeologinius tyrimus buvo aptiktos mūrinės sienos, rodančios priešais Pilininko namą buvus tam tikrus priestatus. Kokie tai buvo priestatai, kokios jų funkcijos ir išvaizda? Kokia jų reikšmė visai šiai pilies vietai? Kaip galėtumėm patikslinti Pilininko namo statybos ir eksploatacijos laiką ir vertingąsias savybes?

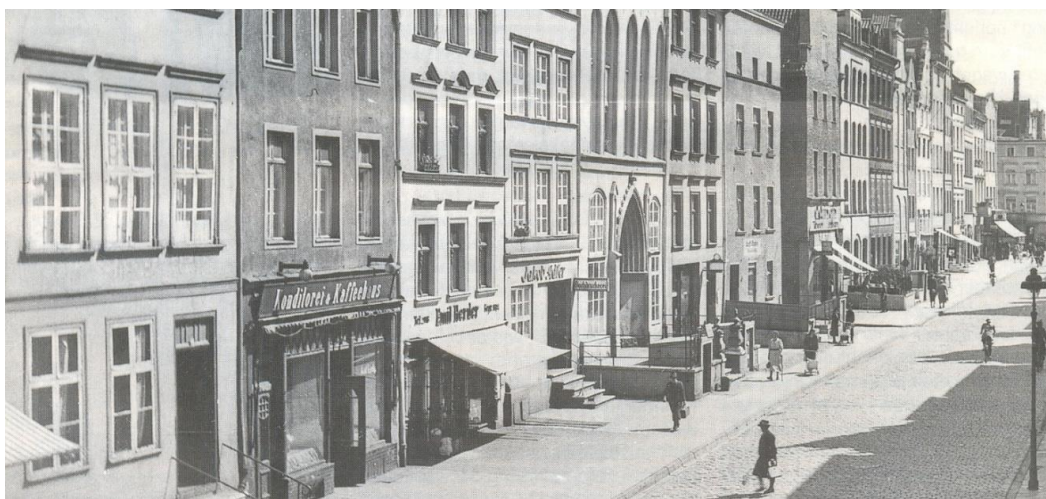
Elbliongas. Priešslenksčiai. XIX a. fotografija.

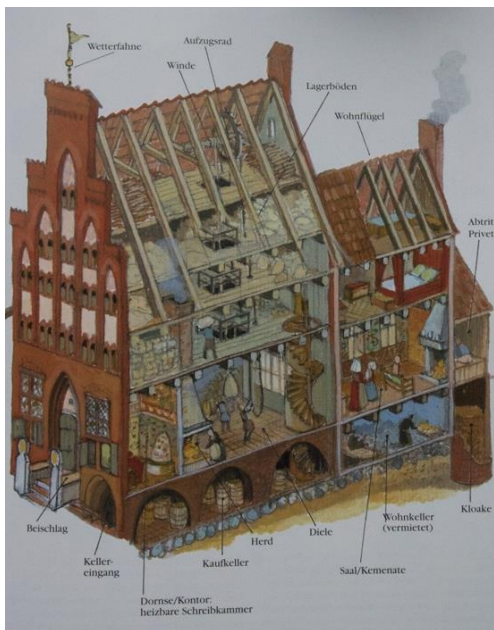
*Beischlag* – taip vadinamas akmeninis priebutis prieš namą – tarsi pirmo aukšto pratęsimas. Pirklio namas Liubeko, įvairios veiklos jame, pastogės panaudojimas (matyti įrengtas prekių keltuvas aukštoje pastogėje per keturis aukštus).

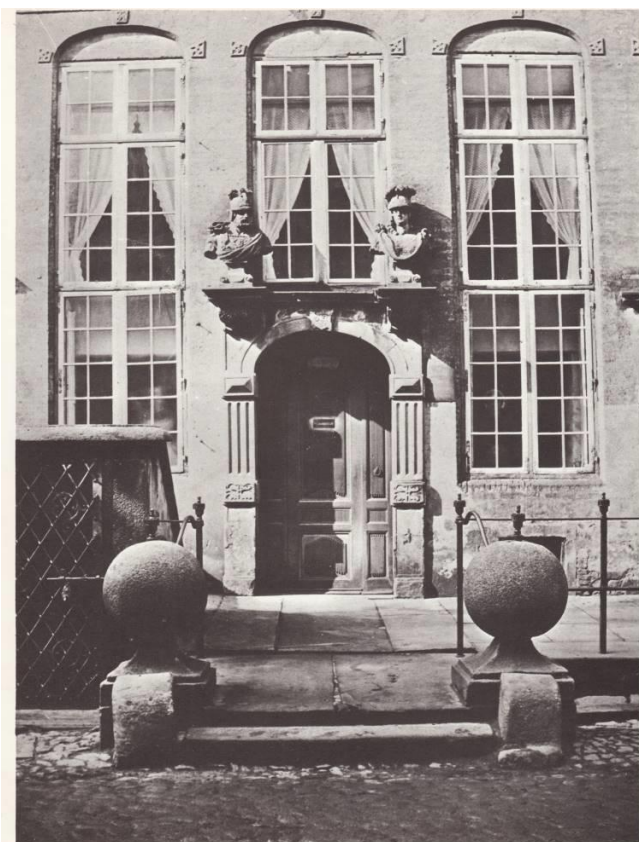
81. Portal kamienicy przy ul. Ogarnej 12, ok. 1870 r.

Gdanskas. Priešslenkstis su durimis į rūšį (kairėje). Matyti, kad durys į rūšį gerokai iškilusios virš terasos baliustrados (šiuo atveju – ne baliustrada, o turėklai iš geležinių strypų). O po terasa (tiesiog, po gatve) taip pat įrengiamas rūsys.

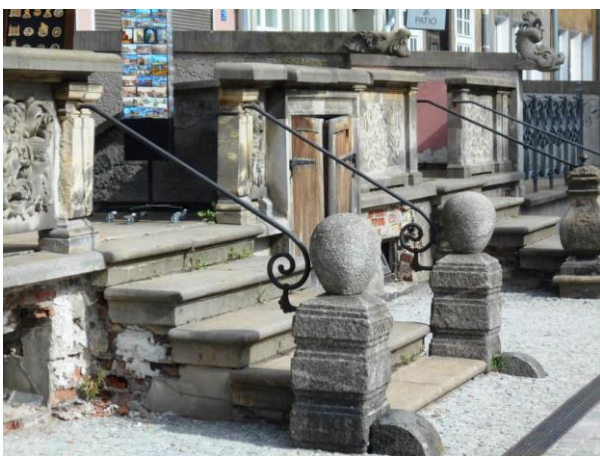
Gdanskas. Atstatytas priešslenkstis.

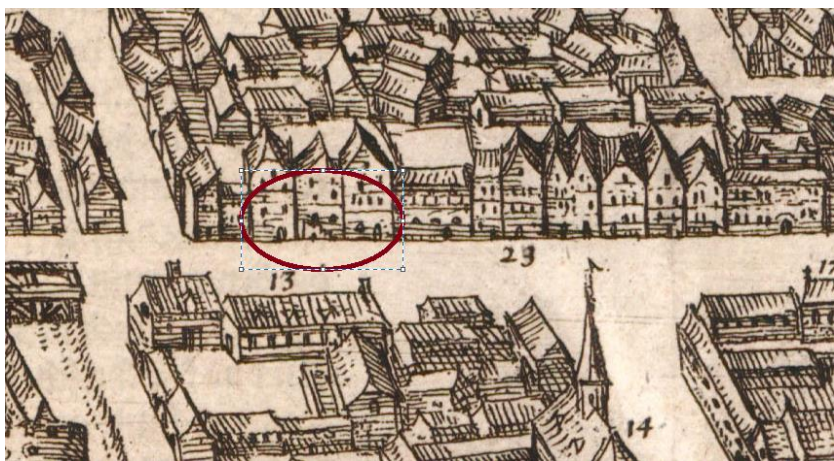
Fragmentas su pažymėtu priešslenksčiu Pilies g.

Vilniuje tokių kaip Gdanske priešslenksčių **nebuvo, bet buvo identiški** nusileidimai į rūsius iš gatvės, kai ką galima pamatyti Brauno plane (prie pat grindinio). Neseniai teko kalbėtis su a.a. architektė restauratore Birute Gudynaite apie gatvių lygio XIX ir XX a. pakėlimo problemą, kuri nebuvo sprendžiama kitaip, o tik sunaikinant senovinius rūsių langelius ir įėjimus.

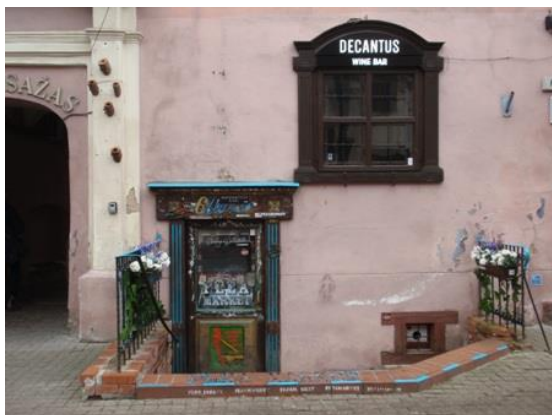
Dabartinis vaizdas perdaryto įėjimo į rūšį Pilies g. 6. Gatvės grindinyje padaryta prieduobė, durys padidintos, mažas rūšio langelis likęs.

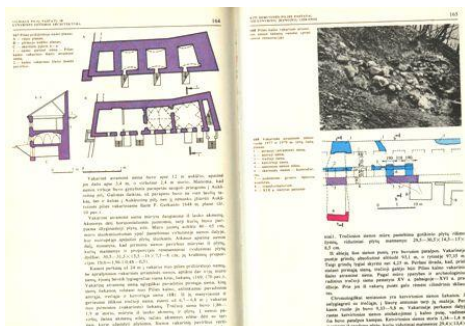
N. Kitkausko atliktas Pilininko namo tyrimas ir jo susiejimas su

gretima vakarine atramine siena ir vadinamaisiais Radvilų rūmais. Po 1960 m. A. Tautavičiaus paskelbtų Žemutinės pilies archeologinių tyrinėjimų išvadų<sup>4</sup>, ilgus dešimtmečius buvo manoma, kad visa vakarinė atraminė siena – nuo Žemutinės pilies kunigaikščių rūmų iki Šv. Barboros bažnyčios – statyta XVI a. viduryje, o Radvilų rūmų sienos ankstesnės – XIV a. pab.–XVI a. pradžia. Dabar, turint ir naujus Žygimanto Augusto dvaro sąskaitų duomenis (kurie anksčiau buvo žinomi tik fragmentiškai ir interpretuojami netiksliai) bei atlikus archeologinius tyrimus priešais Pilininko namą ir paties pastato architektūrinius tyrimus, galima šį datavimą ir iki šiol skelbtas žinias patikslinti ir papildyti.

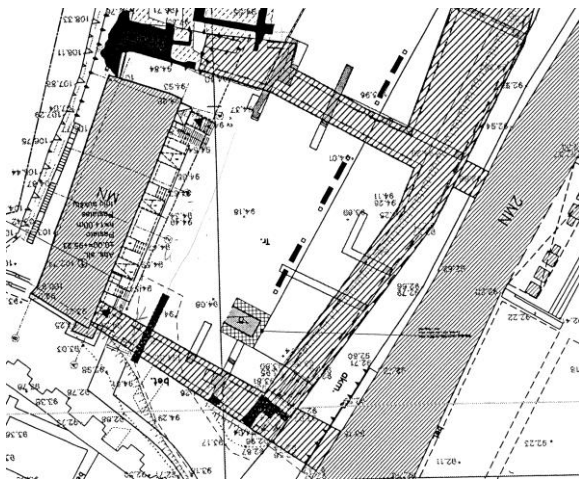
Pilininko kiemą nuo Arsenalo pusės uždarė arklidės. Jų pamatai rasti, 1738 m. inventorių nurodo, kad jos buvo medinės.

Pilininko kiemo konfigūracijos rekonstrukcija.

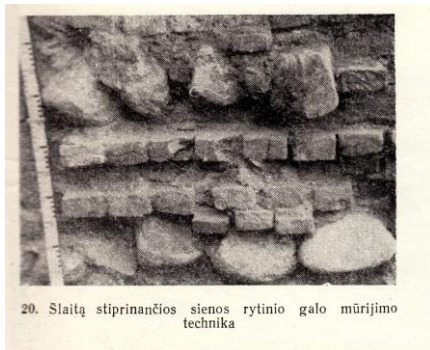
Šiaurinė atraminė kalno siena, mūras.

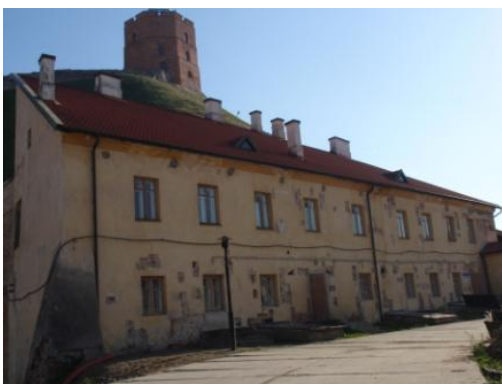
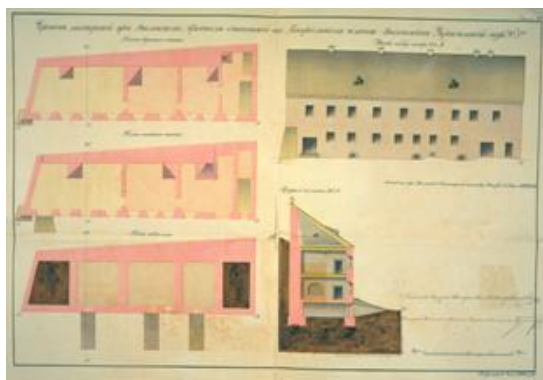
1832 m.

Pilininko namo vaizdai, kai iš keturių įėjimų į rūsius liko tik trys, ir tie jau buvo beveik sunaikinti. XIX a. viduryje Pilininko namo įėjimai į rūsius buvo sunaikinti, paliekant tris sutrumpintus labai stačius ir nepatogius nusileidimus į tris rūsius, pridengiant juos mediniais dangčiais. Ketvirtas rūsys buvo visai užpiltas dar XVII a. ir nebeatkastas (įdomu, kodėl?). Neaiški ir kampinio kontraforso atsiradimo aplinkybė, nežinomas šiaurinės rūšio sienos storis. Visa kairioji namo pusė galimai neautentiška arba labai pažeista.

o skliautų nebėra. Bet fasade matyti trys pusapvaliai įėjimai į rūsius su durimis jau pačioje fasado arba rūsio sienoje; **šios durys turi po mažą grotuotą langelį**. Nes reikalinga ventiliacija. Prie vidurinio įėjimo fasade matyti mažas langelis į trečiąjį rūšį, uždarytas langinėmis, su labai gražiais dviem vyriais - apkaustais. Šis langelis (švieslangis) parodytas ir rūsių arba požeminio aukšto plane. Kiti švieslangiai neparodyti, nors jie yra. Vadinasi, buvo jau užmūryti.
