KULTŪROS VERTYBĖS
PAGRINDINIS DOSJĖ

Kultūros vertybės kodas	<u>G475K</u> <u>29835</u>
Pavadinimas	<u>*bažnyčios statinių kompleksas</u>
Vardas	<u>Biržų Šv. Jono Krikštytojo</u>
Adresas: gatvė	<u>Radvilos</u> namo Nr. <u>5</u> buto Nr. _____
Gyvenamoji vietovė	<u>Biržai</u>
Savivaldybė	<u>Biržų r.</u> seniūnija _____
Apskritis	<u>Panevėžio</u>
Dosjė pradėtas	<u>2004-09-27</u>
Dosjė baigtas	<u>2004-12-07</u>
Dosjė papildytas	_____
<i>Kultūros paveldo centras</i>

1. Pavadinimas **bažnyčios statinių kompleksas*
2. Vardas *Biržų Šv. Jono Krikštytojo*

STATINIO (-IU) APRAŠAS

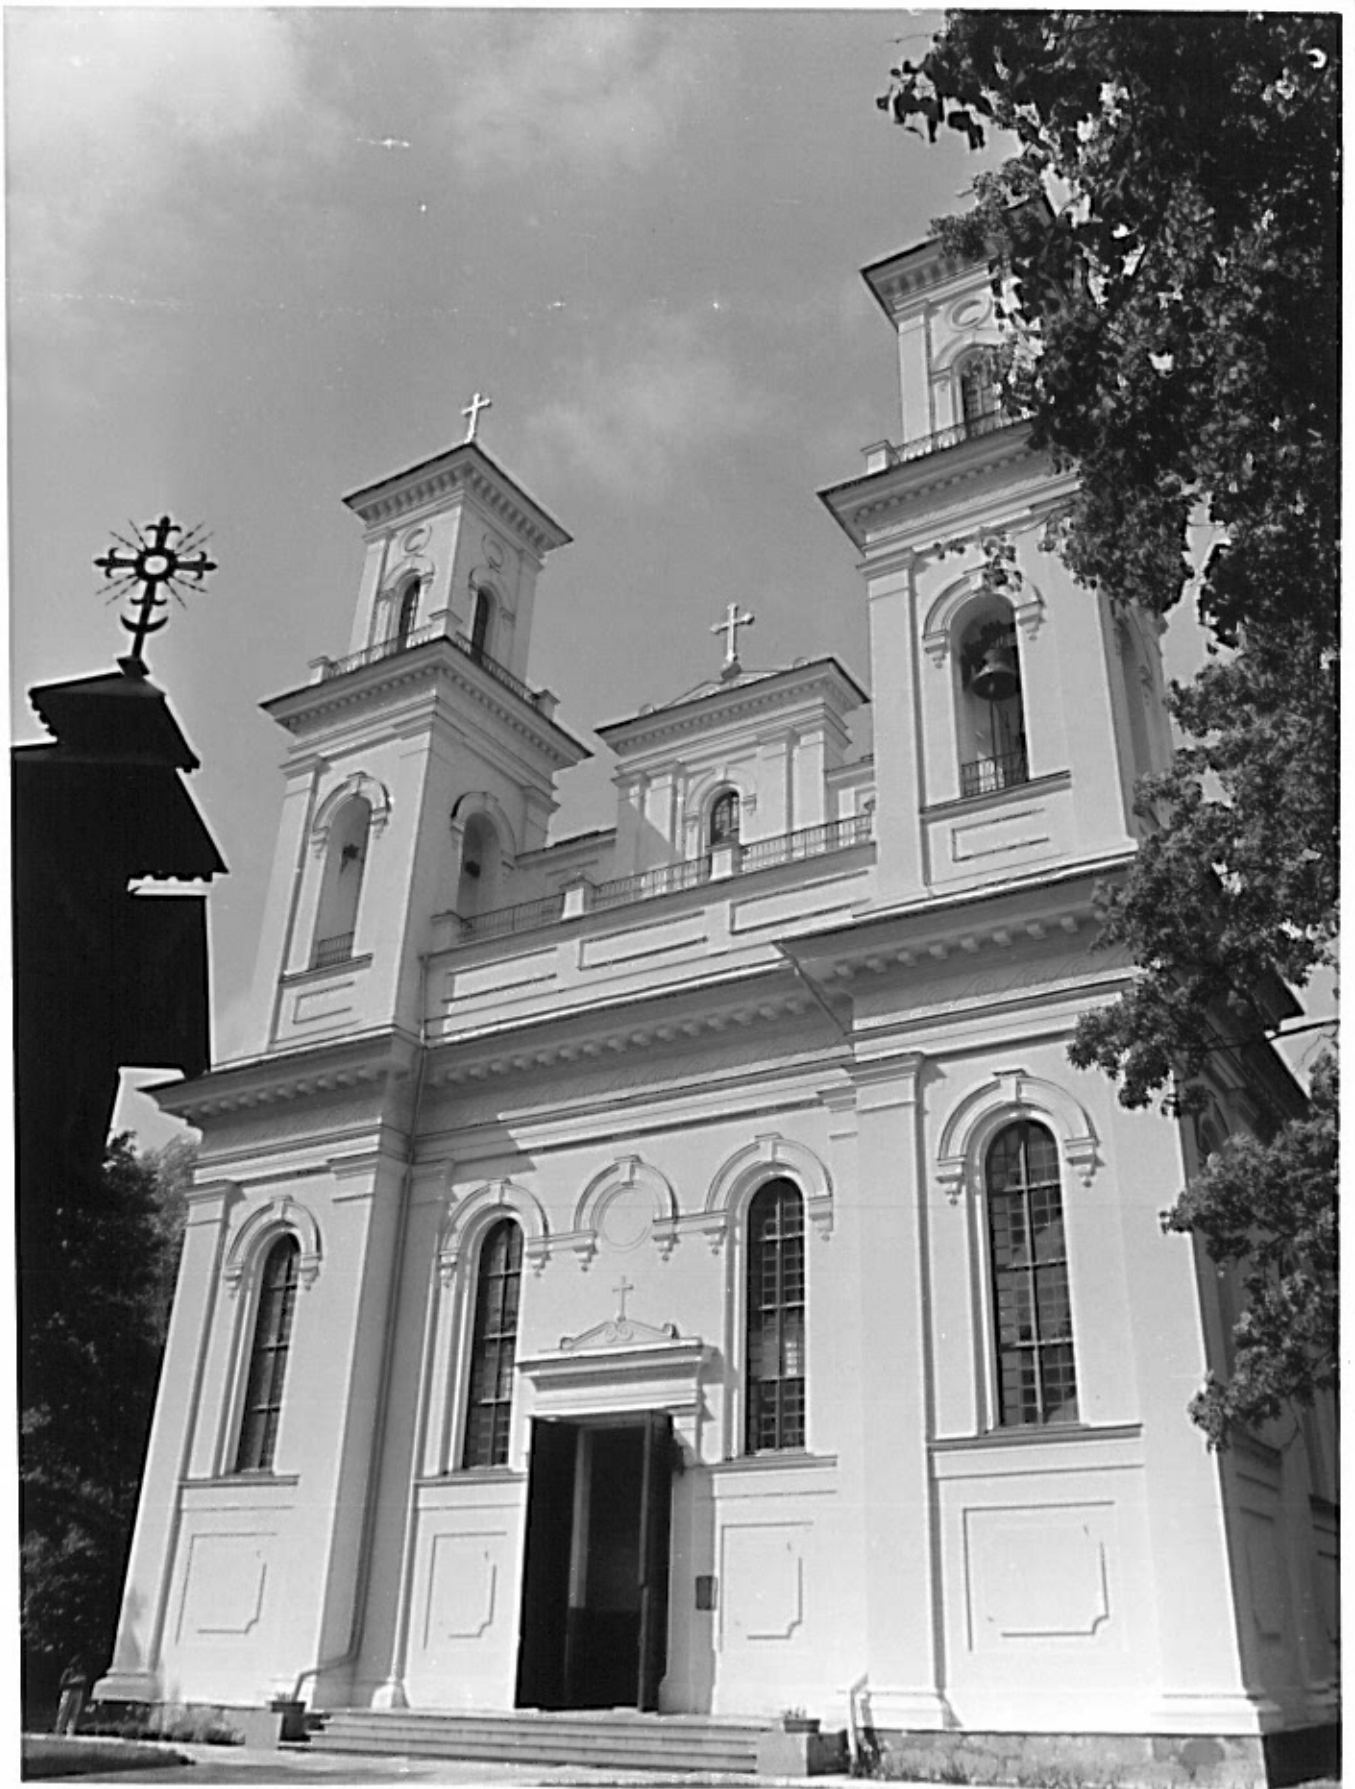
Nr. 2

Pagrindinio bažnyčios fasado (FF-2) šonuose, nežymiai išsikišę nuo fasado plokštumos, stovi du kvadratinio plano, trijų tarpinių į viršų lengvėjantys bokštai, užsibaigiantys lėkštais varpelio formos stogeliais su geležiniais kryžiais. Virš karnizo tarp bokštų antrame tarpsnyje įjungtas balkonas su iškeltu frontonėliu, dekoruotu piliastrais, antablementu, dekoratyvinėmis voliutomis. Fasadas juosia bangos (klasikinio užraito) ornamento frizas ir karnizas su dantukais. Fasadas skaido piliastrai ir pusapskričių arku, išėsti į viršų, langai su plačiais archivoltais. Romantinio klasicizmo formomis pasižymi presbiterijos fasadas – trys sugrupuotos arkinės angos, trikampio frontono ir atiko junginys (centrinė anga - šiuo metu niša – FF-5). Trikampiais frontonais užbaigiami ir transepto galai (FF-6, 7). Po presbiterija yra kriptauzoliejus (FF-25), į kurią patenkame per apsidės (centrinio rizalito) centre esantį įėjimą (FF-4, 26).

Pavadinimas *Pagrindinis bažnyčios fasadas*

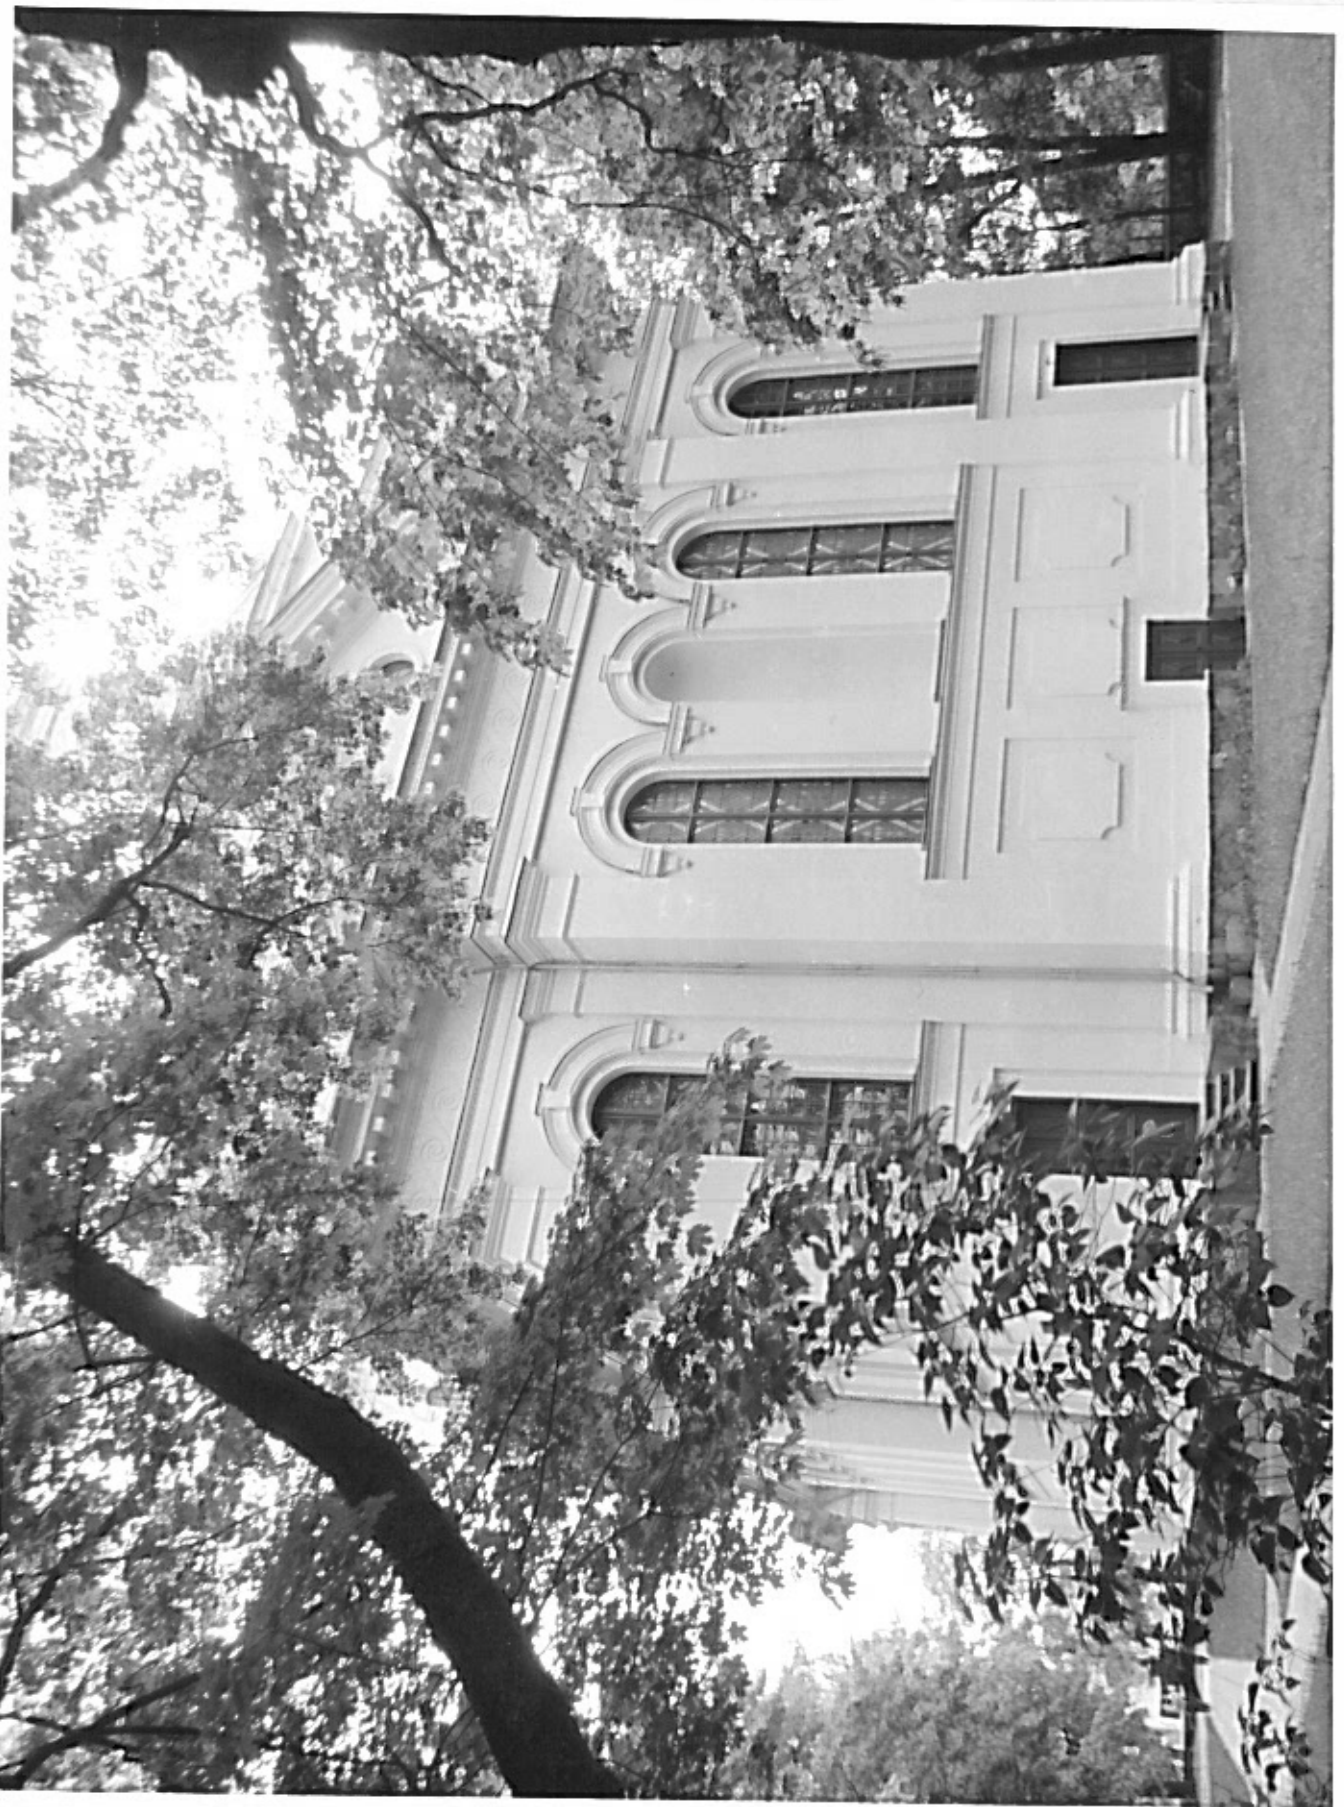
Nr. 4

Pavadinimas *Bažnyčios galinio fasado fragmentas*

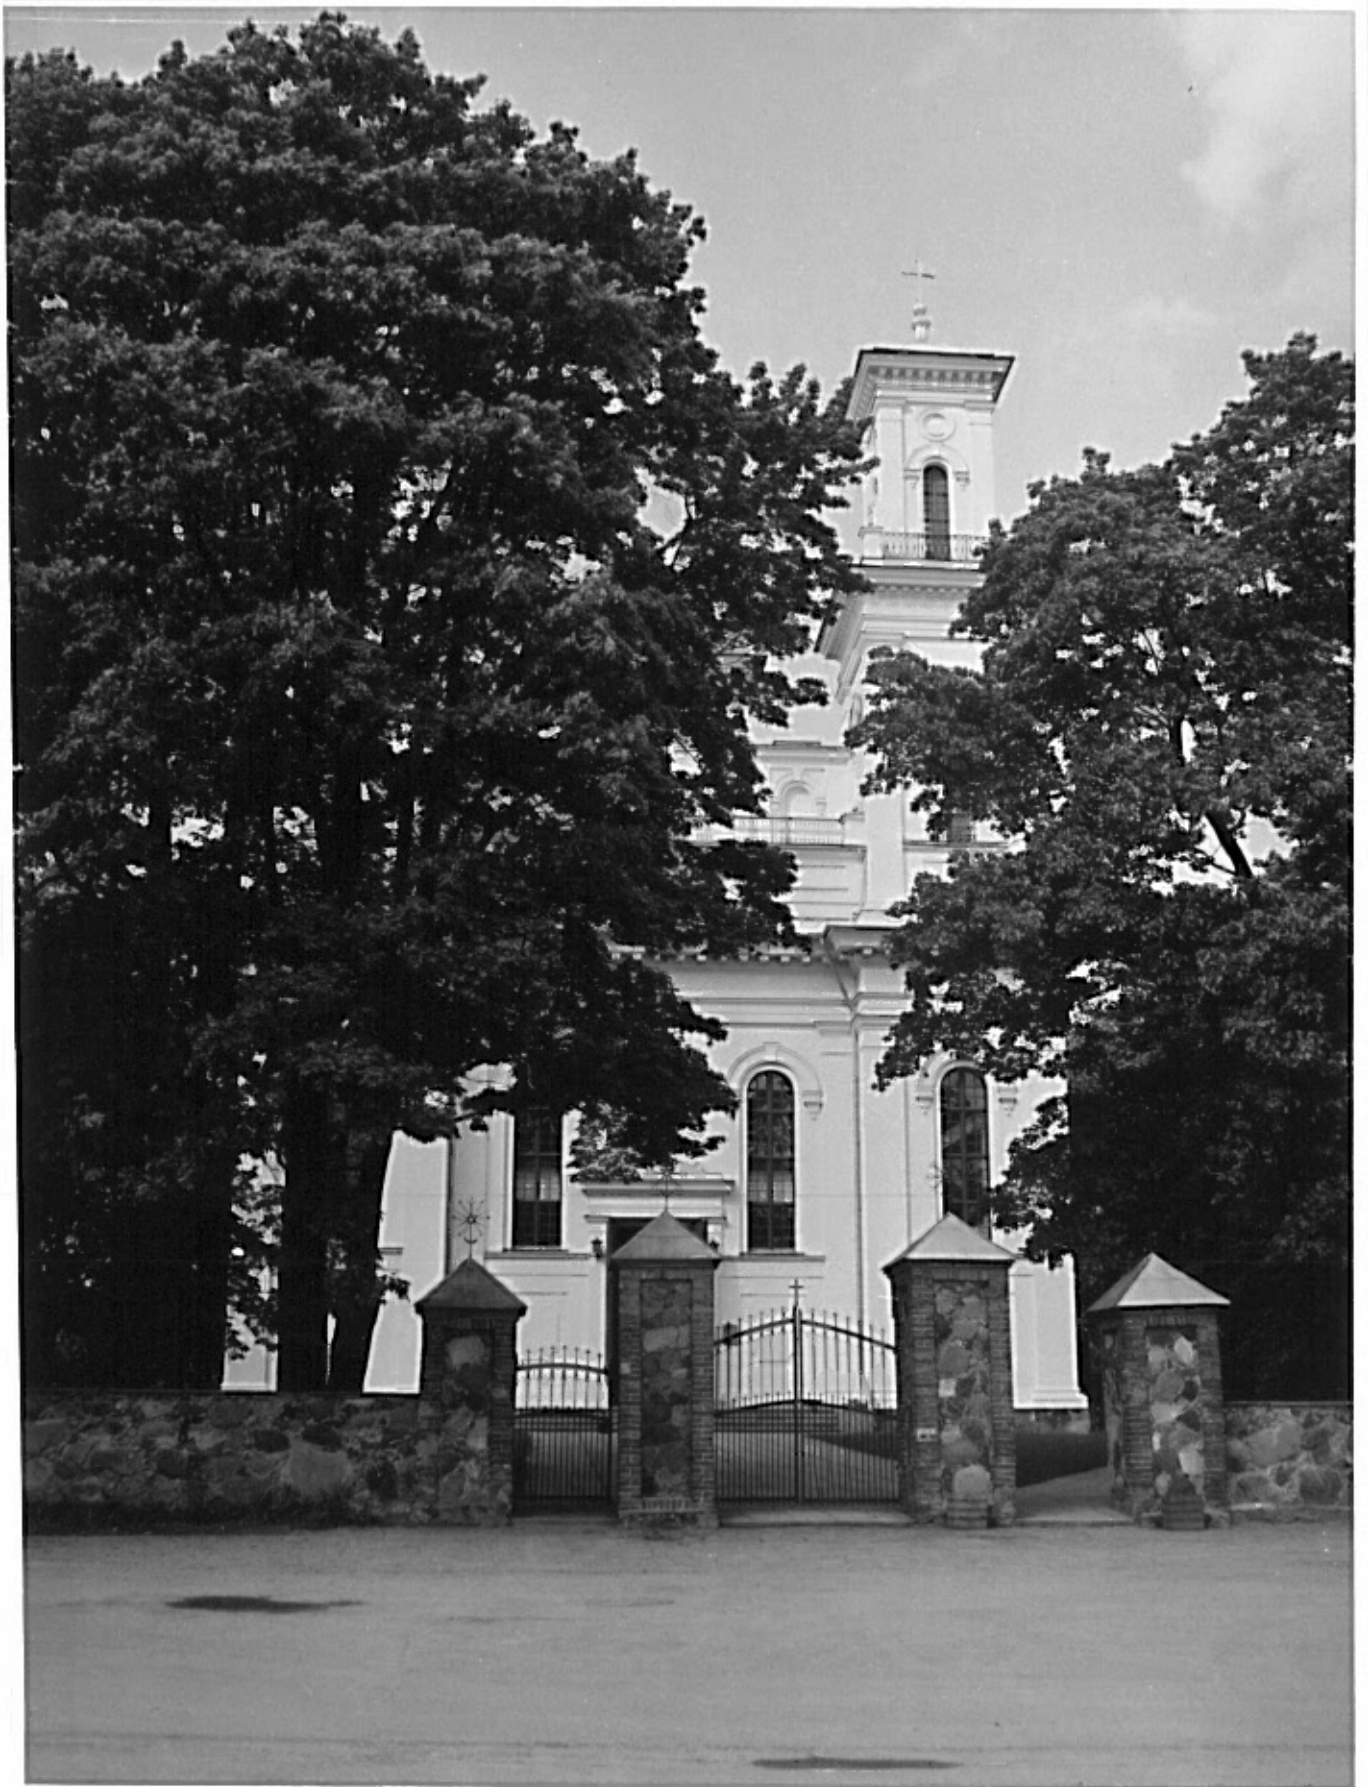
Nr. **9**

5. Pamatai (medžiagos ir konstrukcijos)
Lauko akmenų.
6. *Pamatų būklė: gera/ patenkinama/ bloga
7. *Sienos / atramos (medžiagos ir konstrukcijos)
*Pagrindiniai vartai (p. pusėje) – akmenų mūro su raudonų plytų karnizais, briaunomis – FF–9, 11.
Š. vartai (analogiški pagrindiniams) – akmenų ir raudonų plytų mūro – FF–5, 10.
Tvoros – akmens mūro su skaldos ir smulkesnių akmenukų užkamšymu – FF–9-11.*

Pavadinimas *Pagrindinių šventoriaus vartų vaizdas iš gatvės pusės*

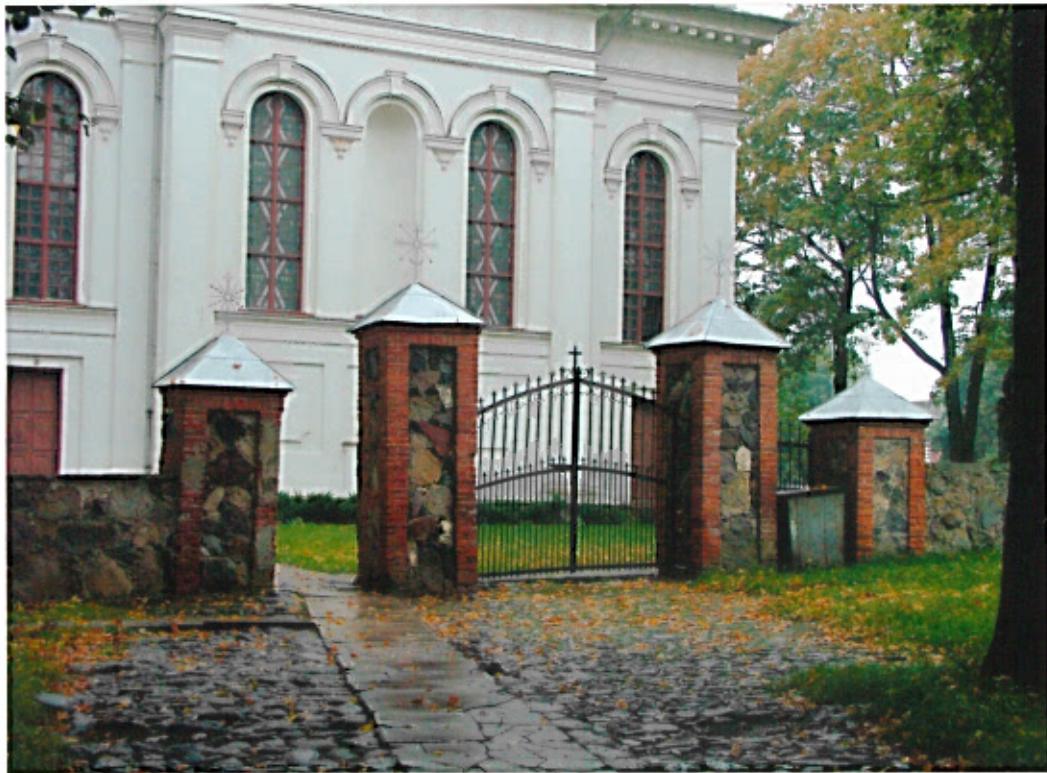
Nr. 10 Pavadinimas *Bažnyčios šventoriaus į. vartai iš gatvės*

Komplekso išplanavimas, statiniai (TRP-1, 2), tūrinė erdvinė kompozicija – FF-1-9, želdiniai (medžiai -- FF-5-7, 10), grindinys prie š. vartų išorinėje pusėje (FF-10)..

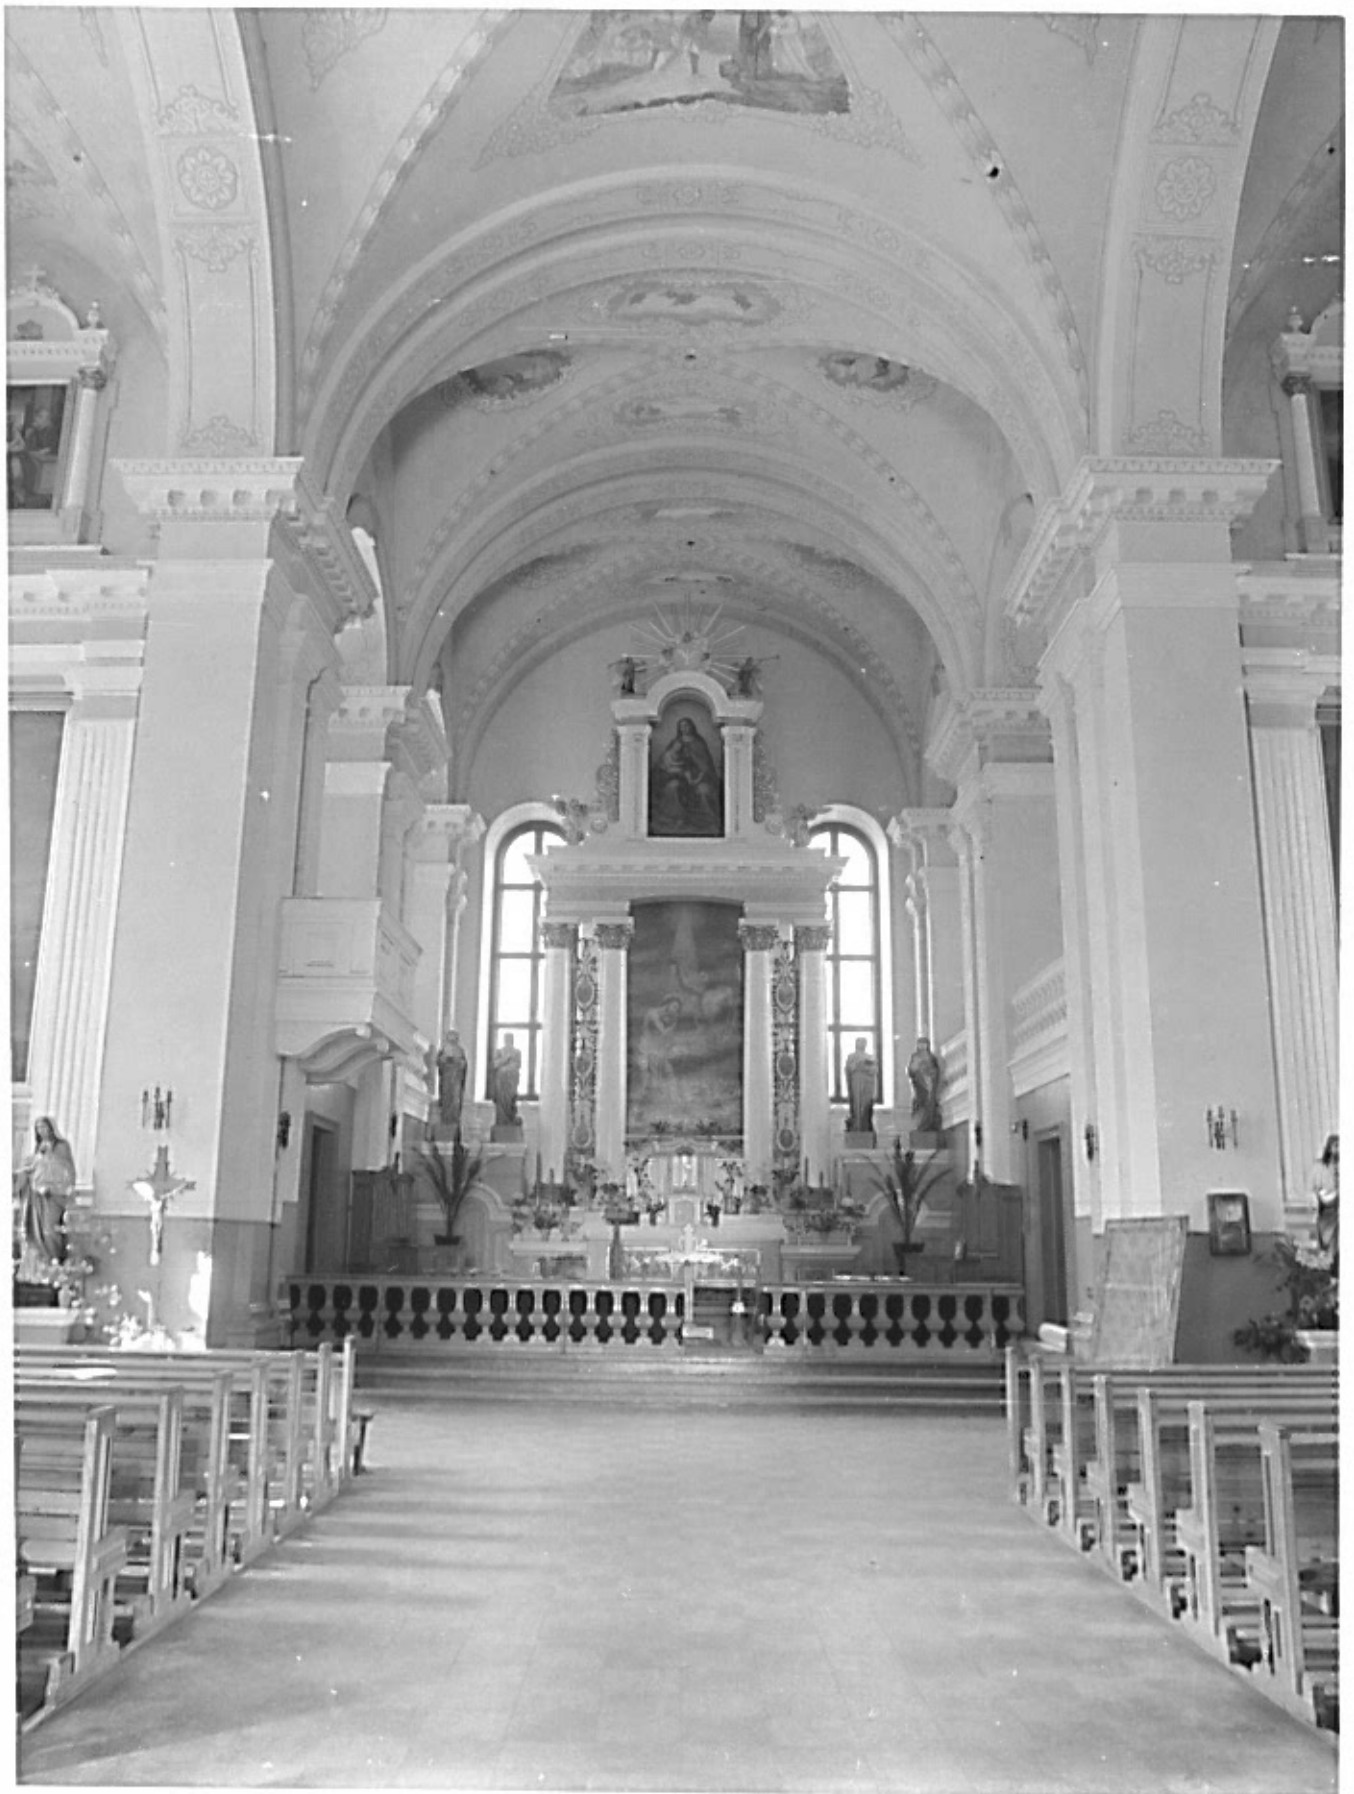
Nr. 12

Trinavę bažnyčios erdvę skaido dvi poros pilorių (AP, FF-14, 20, 21), kurių kraštines, esančias navų pusėse puošia suporinti piliastrai (FF-19, 22). Skliautai kryžminiai. Grindys – vėlyvos, betono plytelių (2 spalvų). Interjerą puošia 3 altoriai, veikiausiai T. Tišackio projektuoti – modifikuotų orderinių formų. Presbiterijoje neliko baliustrų tvorelės (žr. FF-12 ir FF-13).

Pavadinimas *Bažnyčios interjero fragmentas. Vaizdas į altorių.*

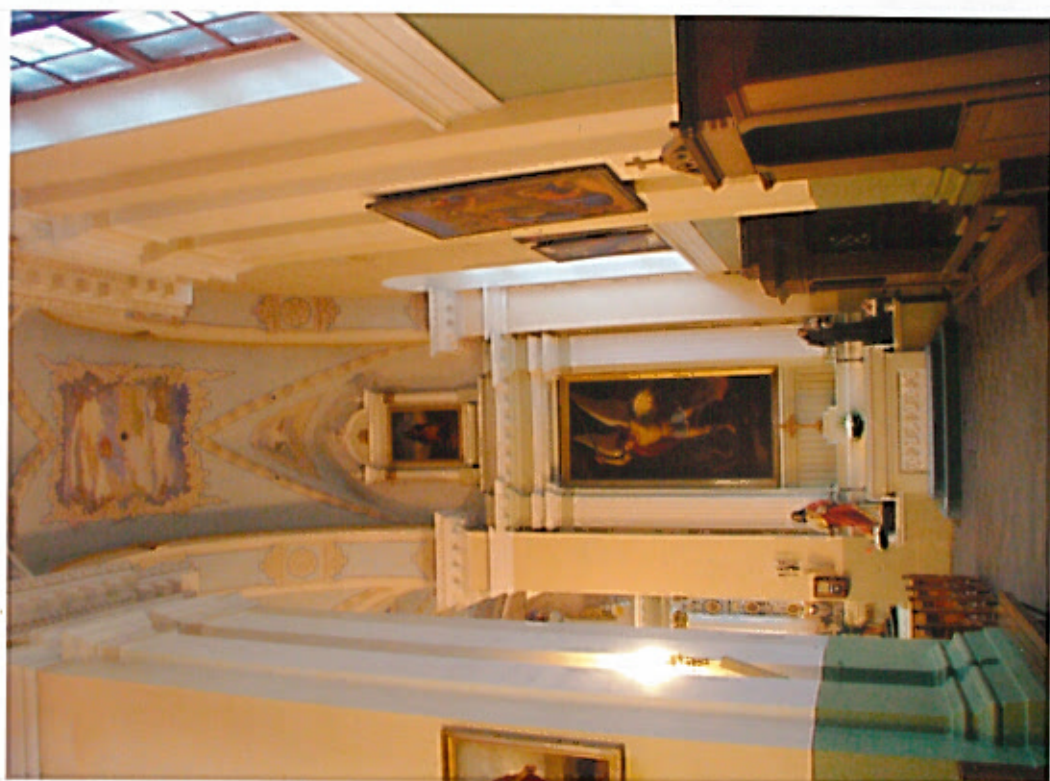
Nr. 19

Pavadinimas *Bažnyčios interjero fragmentas. Vaizdas į dešinėsios navos altorių*

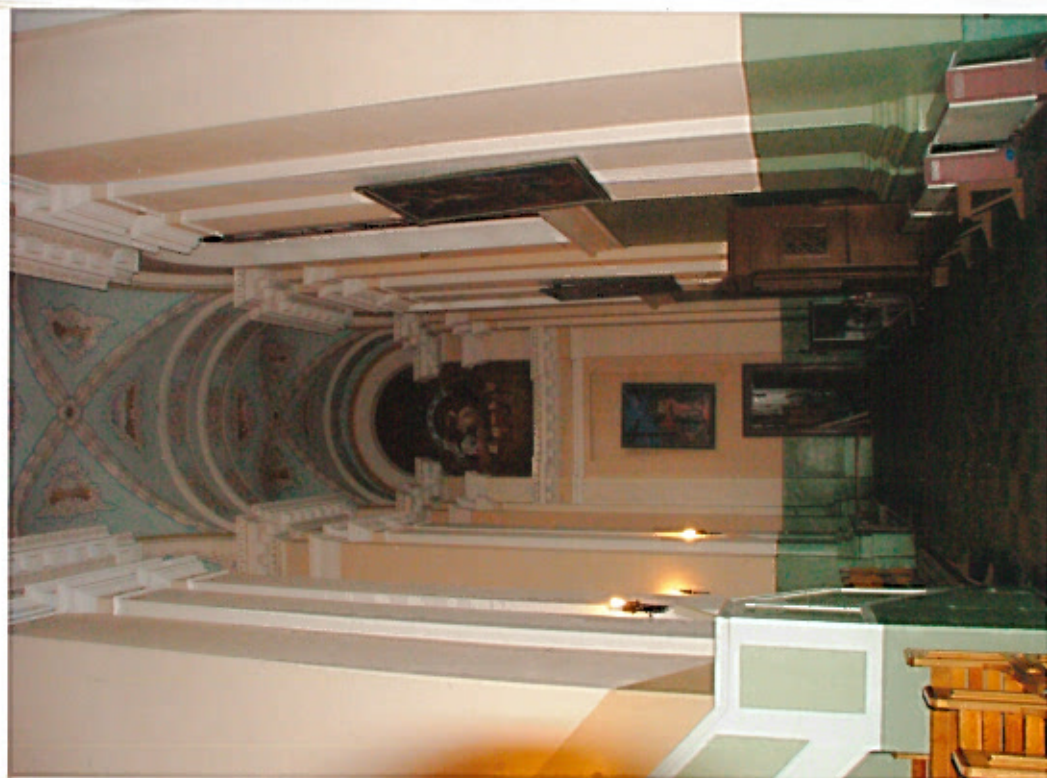
Nr. 20

Pavadinimas *Bažnyčios interjero fragmentas. Vaizdas į kairiosios navos galing sieną.*

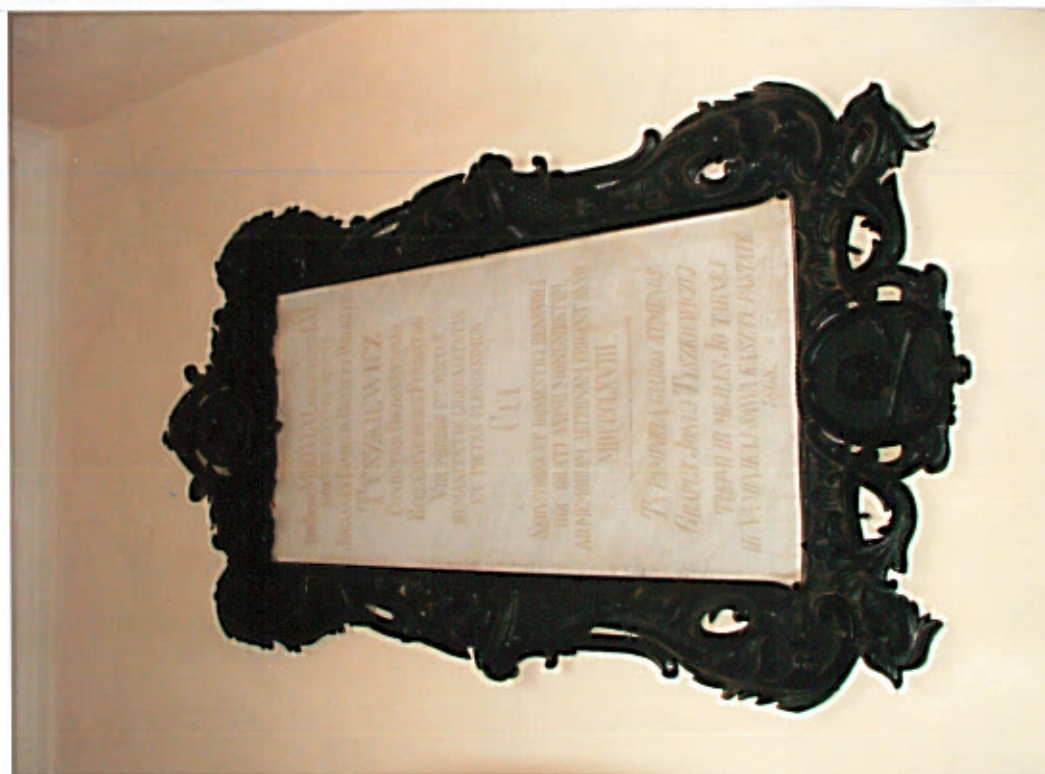
Nr. 24 Pavadinimas *Bažnyčios interjero fragmentas. Memorialinė lenta.centrinės navos prienavio dešinėje pusėje*

Ant bažnyčios prienvio sienos: „ANNO DOMINI MDCCCLXI SUAE VERO AETATIS LXL \ MORTUUS EST ET HIC SEPULTUS \ JOHANNES COMES IN BIRŽE ET WOLOŽYN \ TYSCZKIEWICZ \ CONDITOR ORDINATIONIS \“, FF-24.

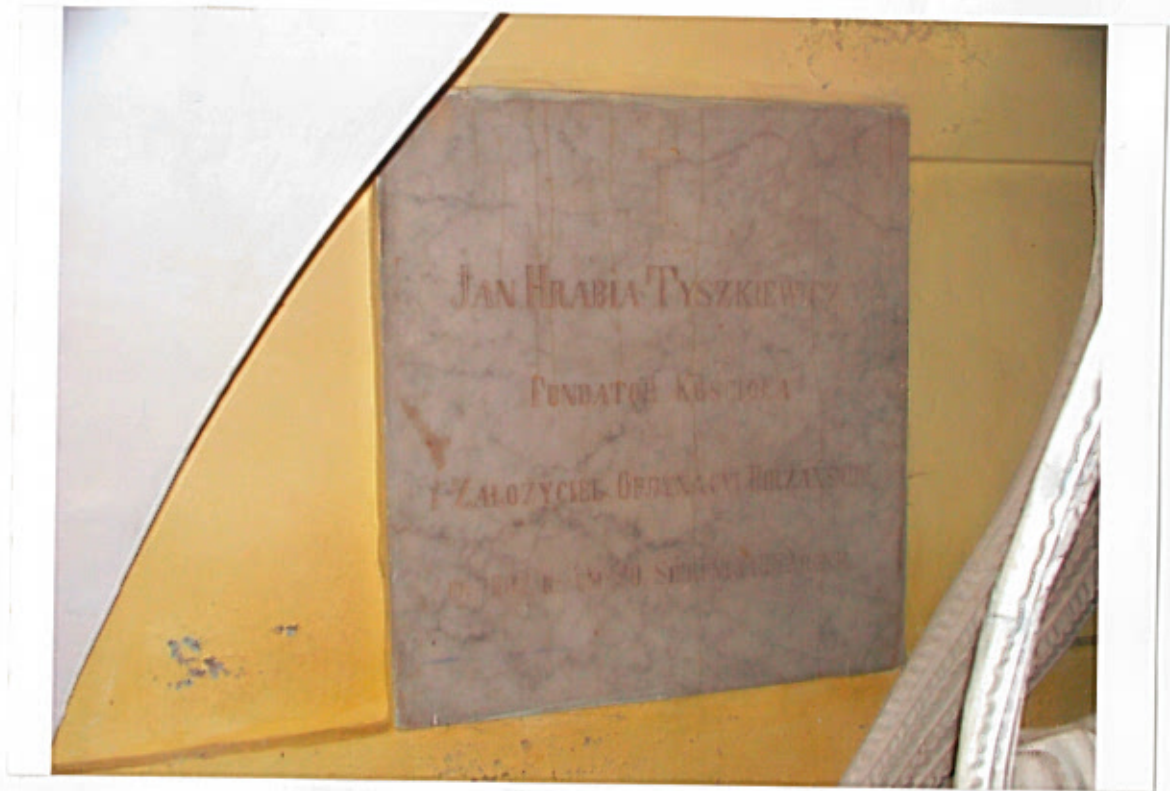
Nr. 27 Pavadinimas *Bažnyčios kriptos interjero fragmentas. Memorialinė lenta.*

Bažnyčios kriptos-mauzoliejaus sienoje: 1) „JAN HRABIA TYSCZKIEWICZ \ FUNDATOR KOSCIOLA \ ZALOZYCIEL.....“, FF-27; 2) „MARYJA \ CORKA MARYI \ TYSCZKIEWICZOW \“, FF-28.
