Vilniaus augustinų vienuolyno statinių ansamblio Švč. Mergelės  
Marijos Ramintojos bažnyčia (Unikalus kodas Kultūros vertybių  
registre 1093) Savičiaus g. 15, Vilniuje

Anksčiau atliktų tyrimų ir projektavimo darbų apibendrinimas

Istorinė pažyma

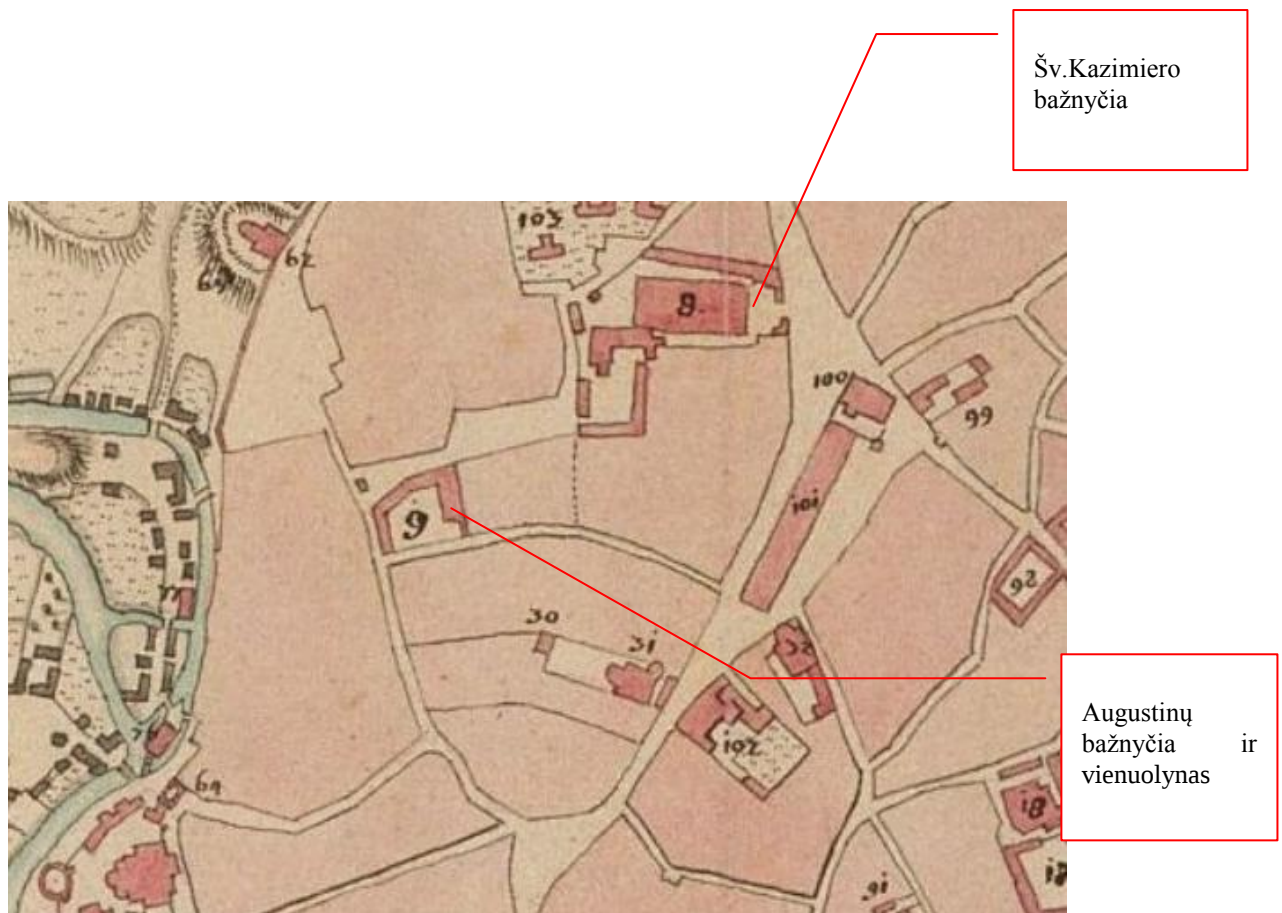
1737 m. Fiurstenhofo plane aiškiai matyti Bokšto ir Savičiaus gatvės, Augustijonų gatvės trasa dar nėra aiški. Augustinų bažnyčios ir vienuolyno kompleksas pažymėtas 9 numeriu.

## 1. Fiurstenhofo (1737 m. ) plano fragmentas

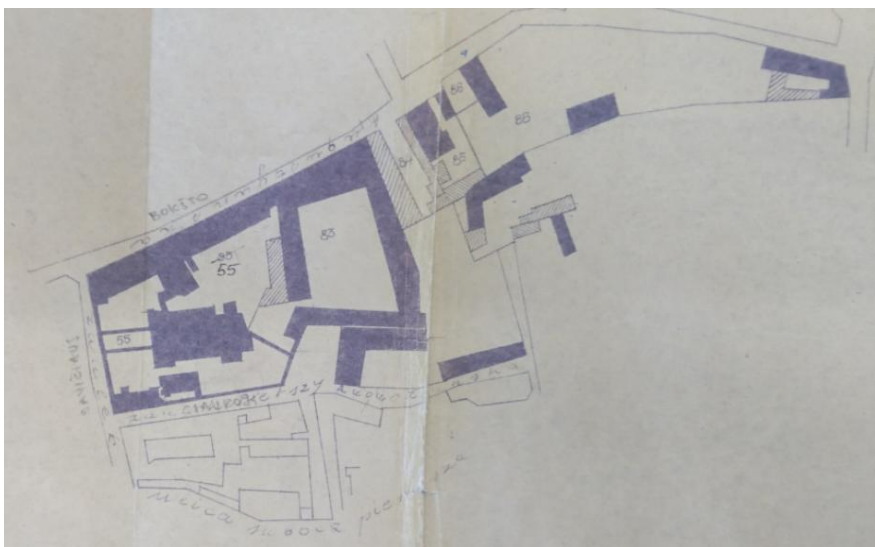
1808 m. Vilniaus miesto (Griunerto) plane matyti, kad kvartalas netaisyklingas, bažnyčios teritoriją iš vakarų ir šiaurės supa tvora, vienuolyno korpusai yra į rytus ir pietus nuo bažnyčios. Visi pastatai XIX a. pradžioje buvo mūriniai, išskyrus vieną medinį ūkinį pastatą už bažnyčios presbiterinės dalies.

## 2. 1808 m. plano fragmentas. 45 kvartalas

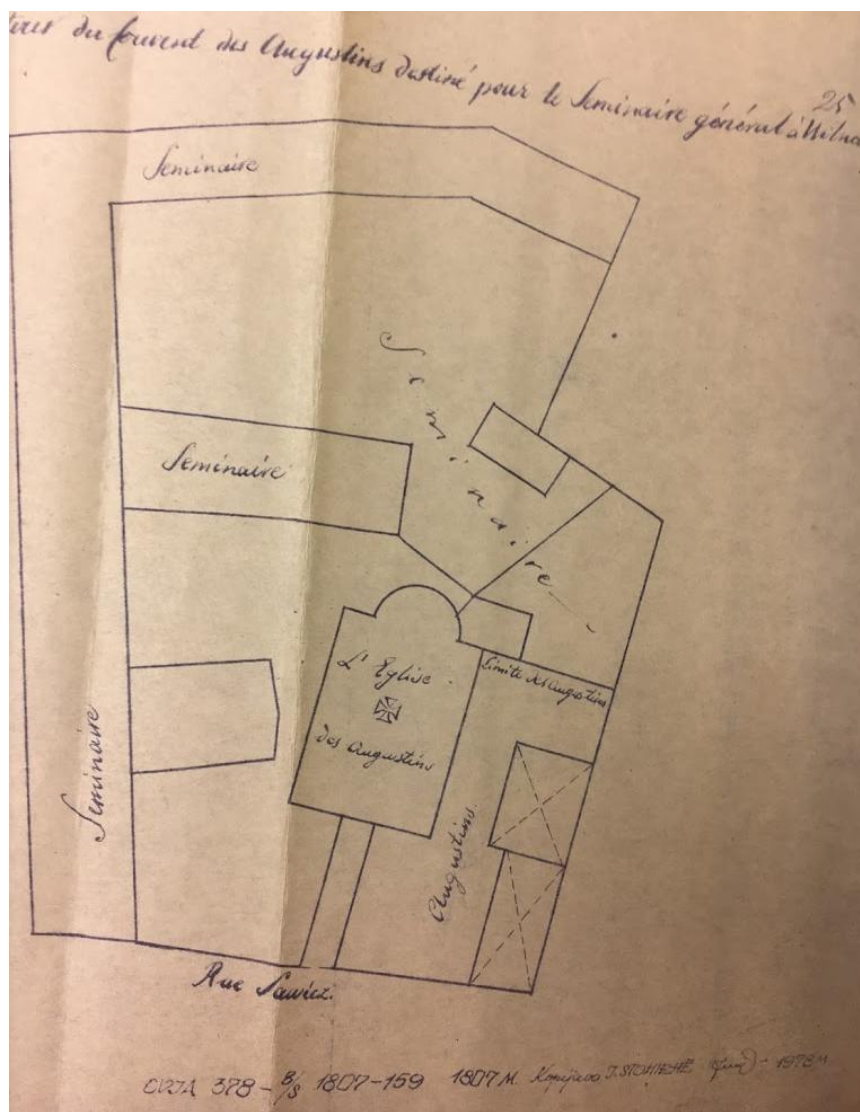
6. Seminarijos įsteigimo ir pastatų padalijimo brėžinys, 1807 m.

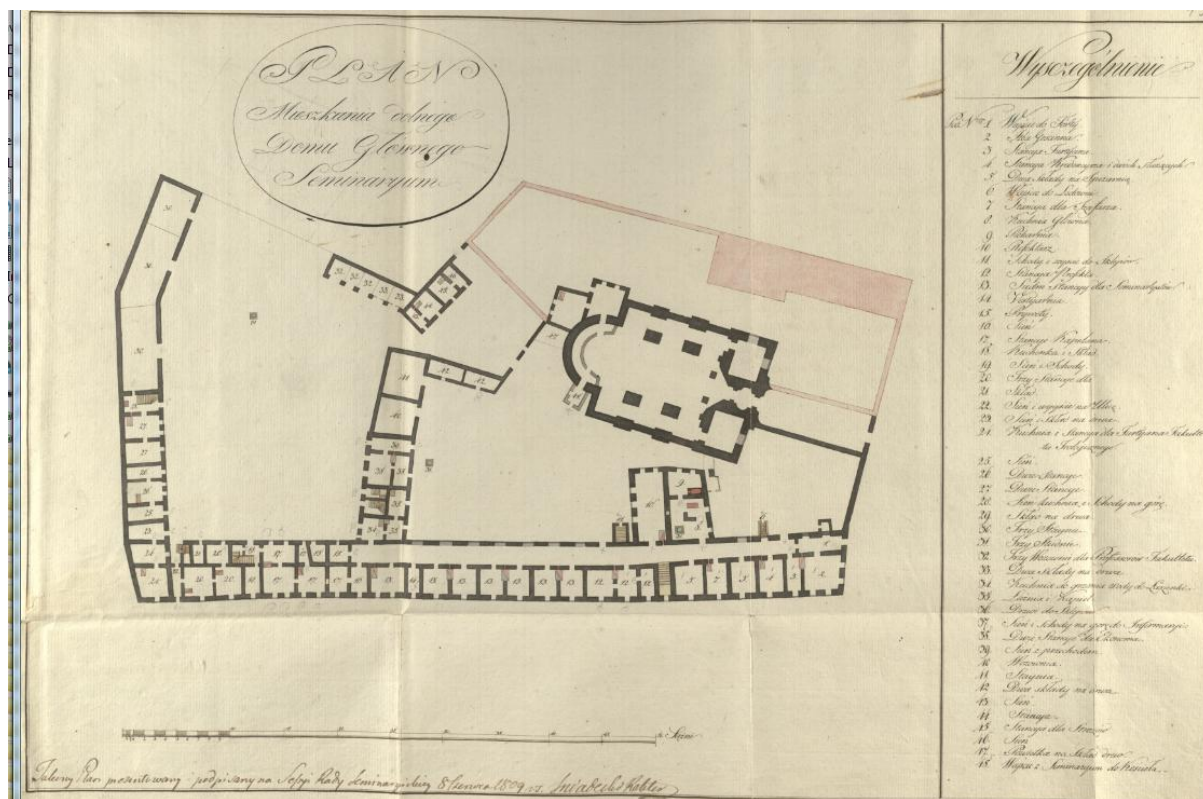
## 7. Bažnyčios ir vienuolyno valdos planas, 1809 m.

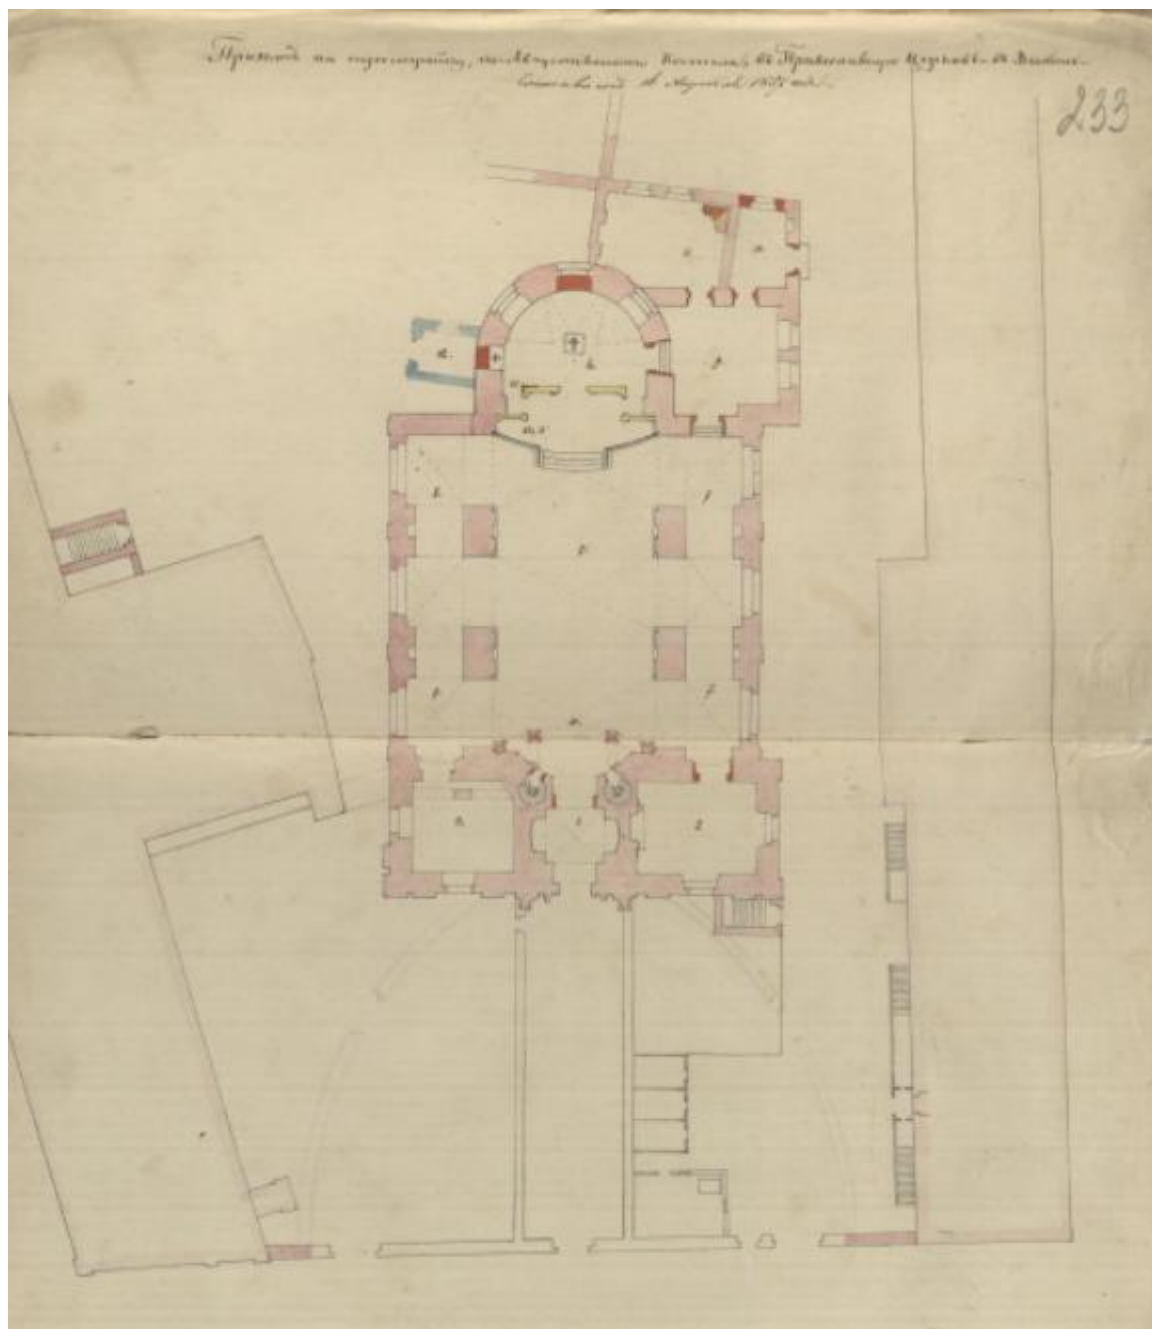
#### 8. bažnyčios planas, 1857 m. – perdarant į Šv. Andrejaus cerkvę.

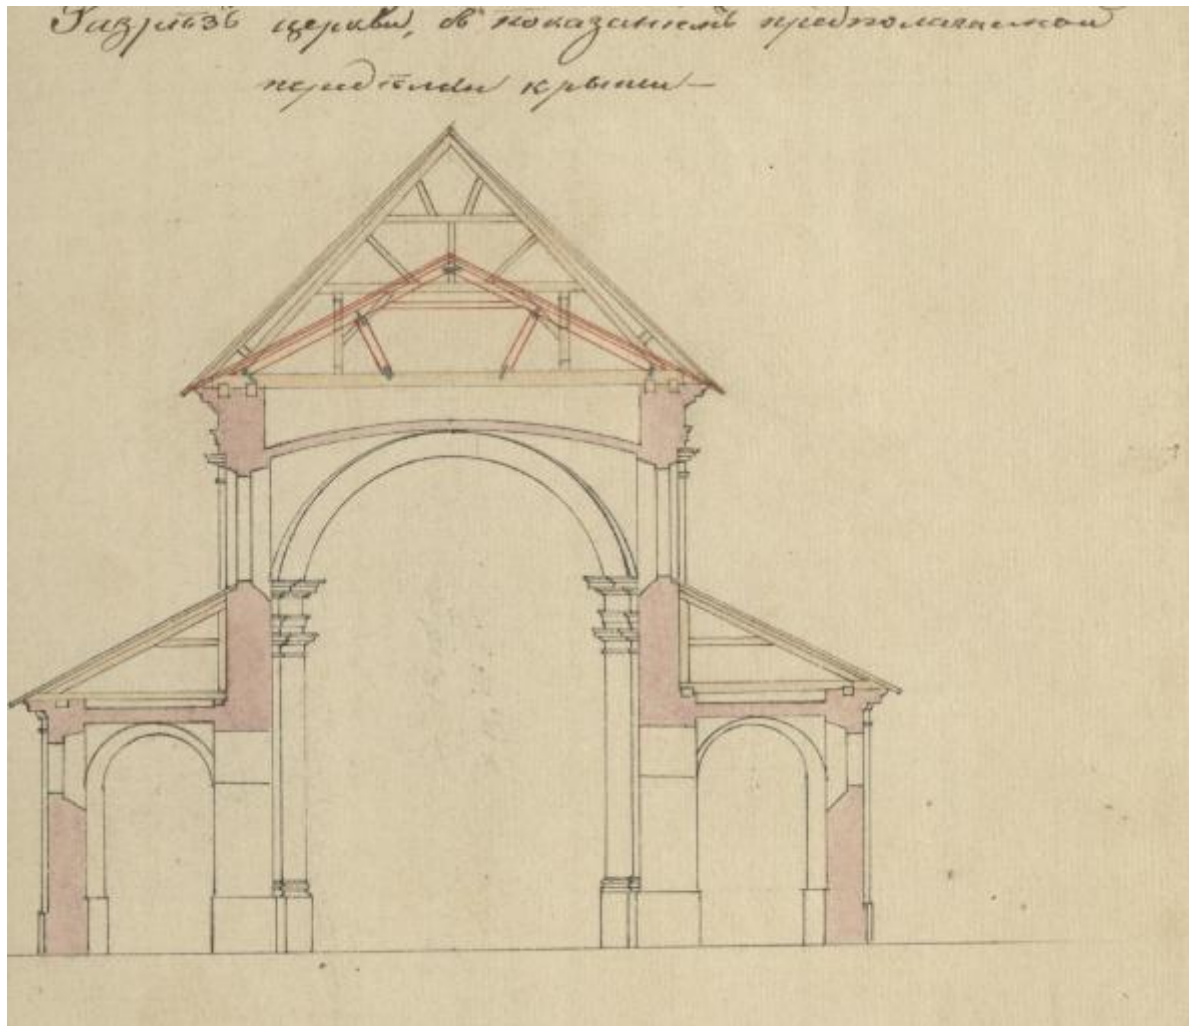
## 9. Bažnyčios perstatymo projektas (paverčiant cerkve), 1857 m.

Bažnyčios altoriai ir paveikslai buvo išvežti į kitas bažnyčias. Presbiterijoje įrengtas ikonostasas. Sienos perdažytos. Tokia situacija išliko iki Pirmojo pasaulinio karo.

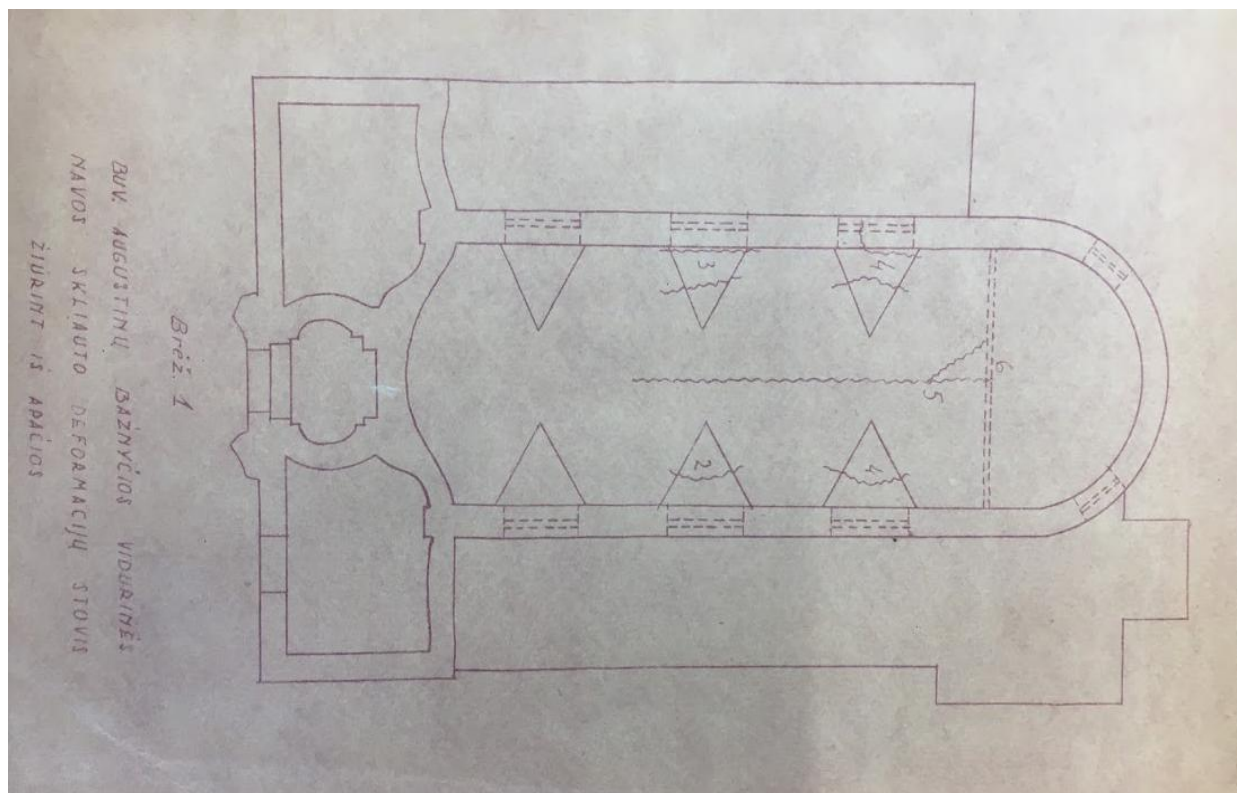
12. Skliauto deformacijos, 1953 m.

Iki XX a. 7 deš. bažnyčioje šeimininkavo TSRS žemės ūkio ministerijos statybos montavimo trestas Glavselektro. Jis 1953 m. parengė bažnyčios skliauto ir stogo sutvarkymo projektą

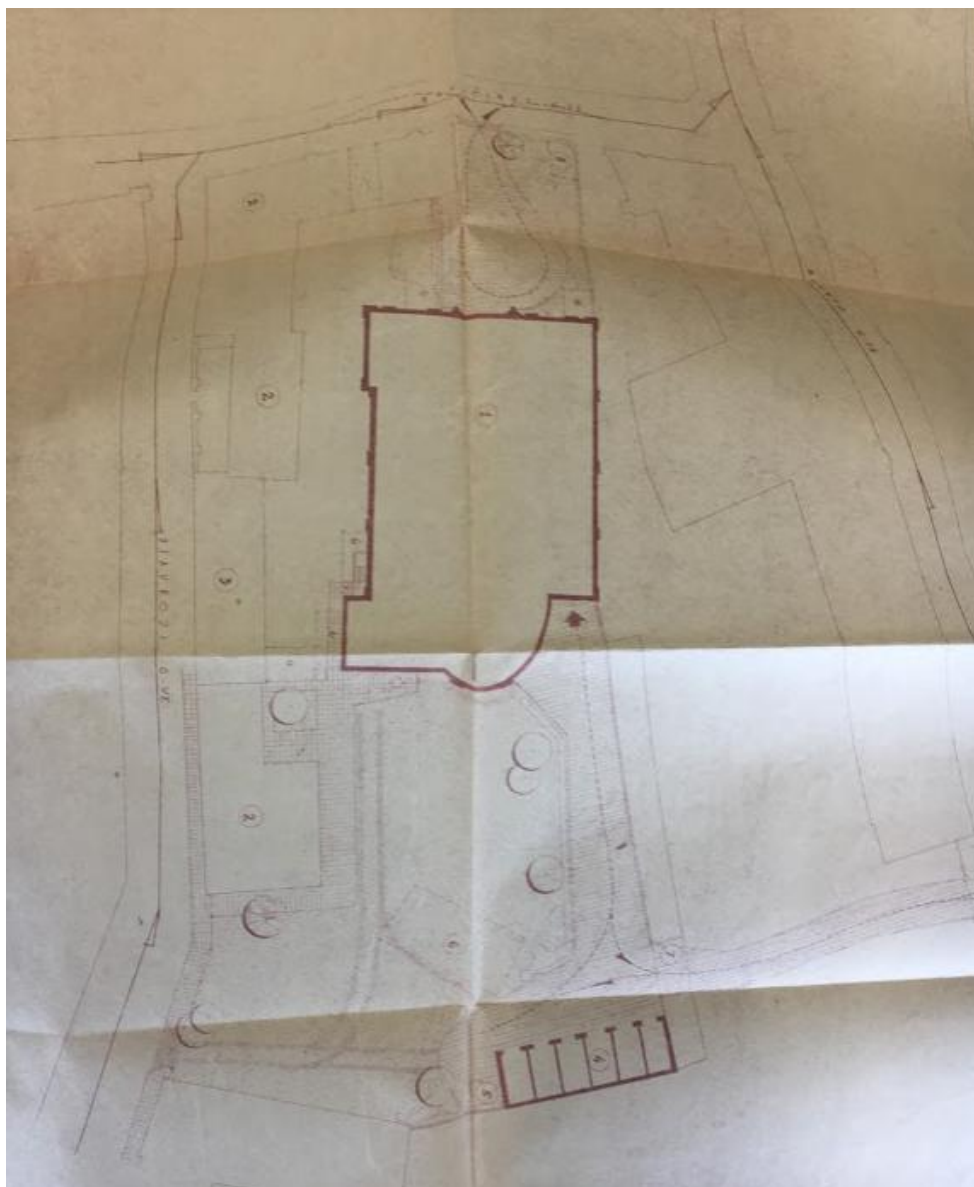
13. 1961 m. gerbūvio projektas

1961 m. kartu su sandėlio įrengimo projektu parengtas bažnyčios šventoriaus (daržovių bazės kiemo) sutvarkymo projektas:

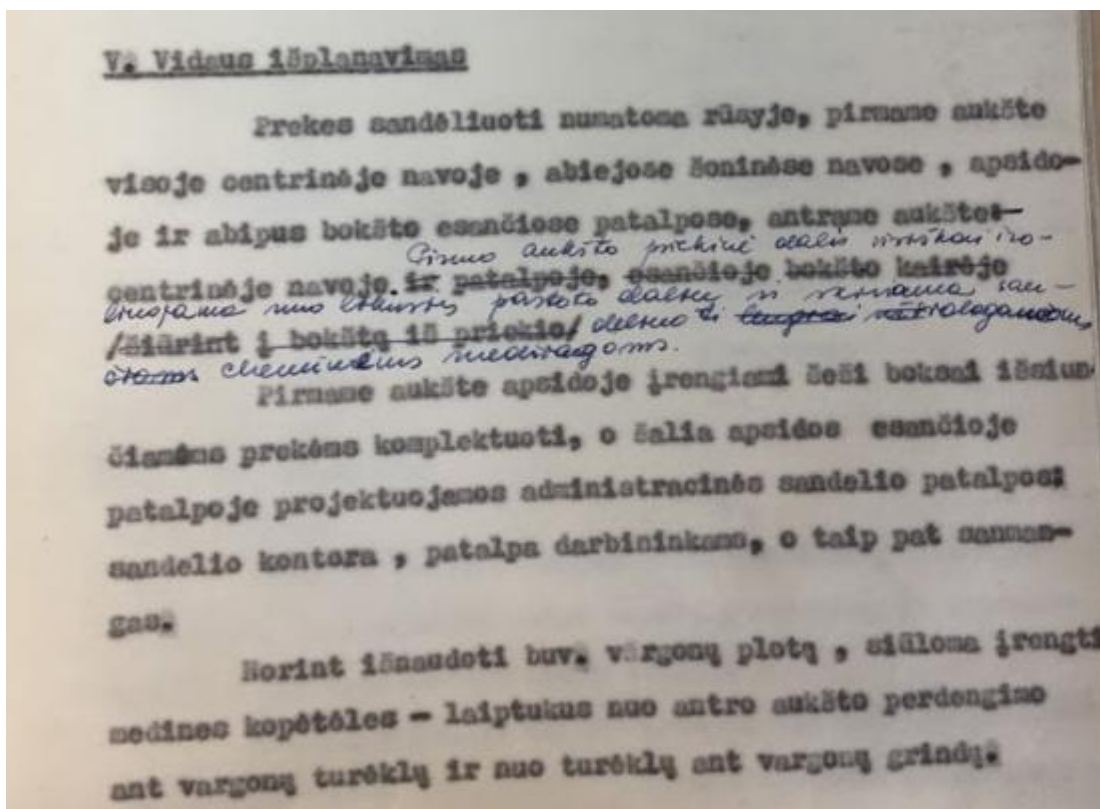
15. Vidaus išplanavimas. Aiškinamasis raštas, 1961

Viduje remontuojamas tinkas, restauruojami karnizai, vakarų fasade iškertamos durys į katilinę, įrengiami betoniniai laiptai į rūšį. Gelžbetoninė plokštė per centrinės navos vidurį paremiama betono kolonomis. Senieji laiptai bažnyčioje išardomi.

Viduje įrengtos administracinės patalpos, atskirai – patalpos sandėliavimui.

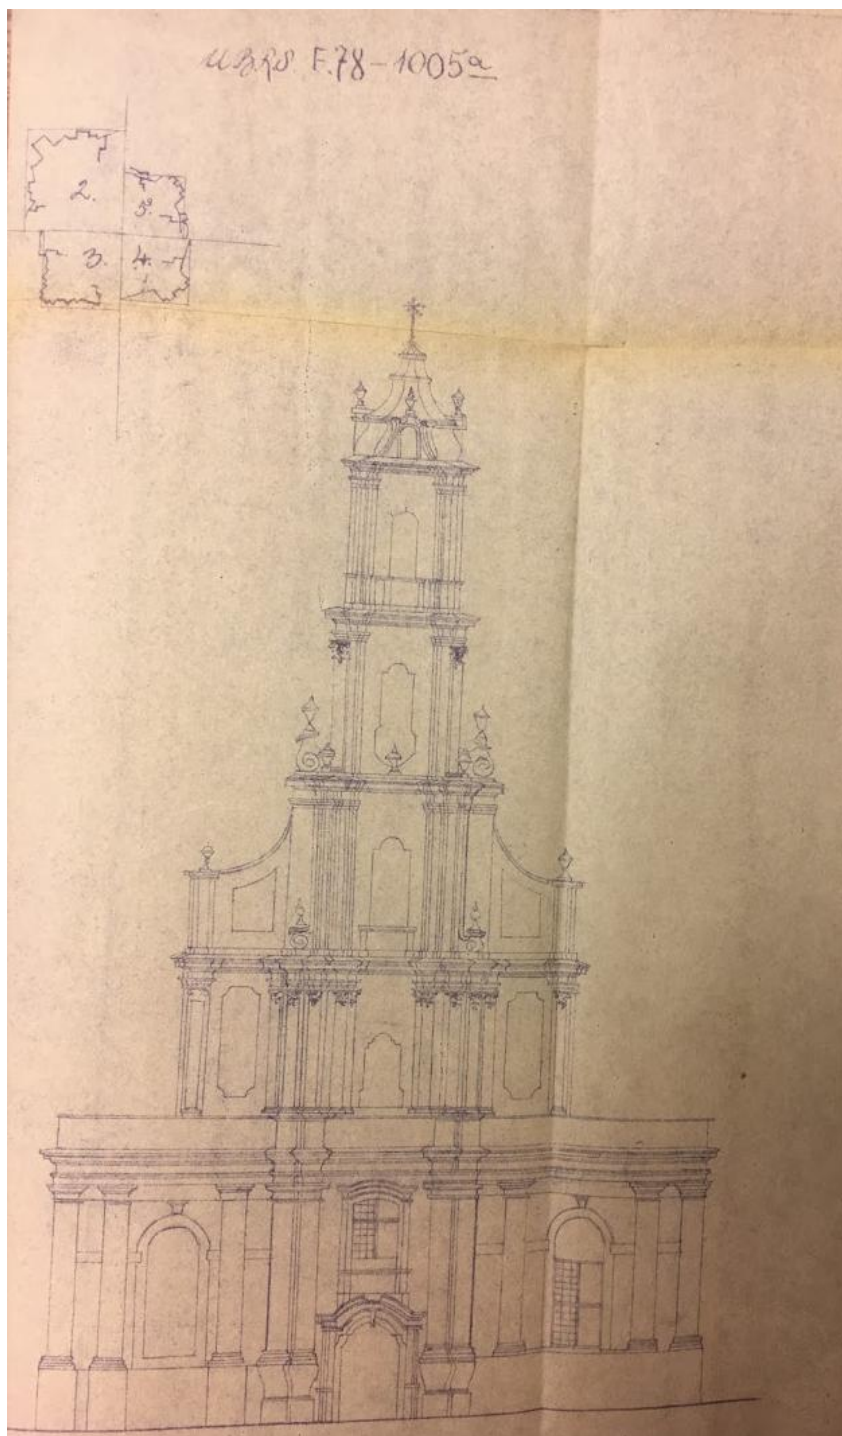
17. Apmatavimų brėžinys .1953 m. apmatavimai

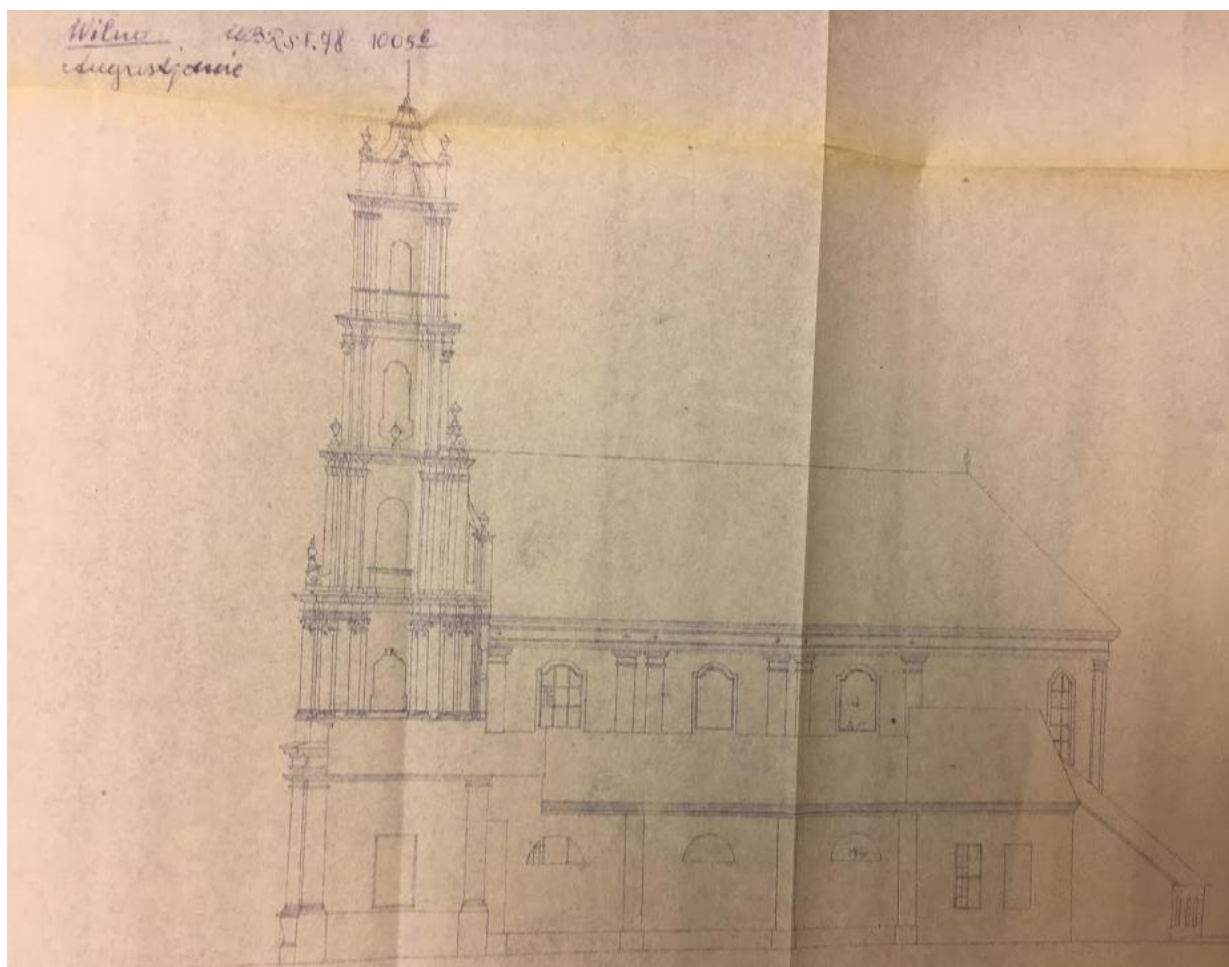
18. Apmatavimo brėžinys, apie 1953 m.

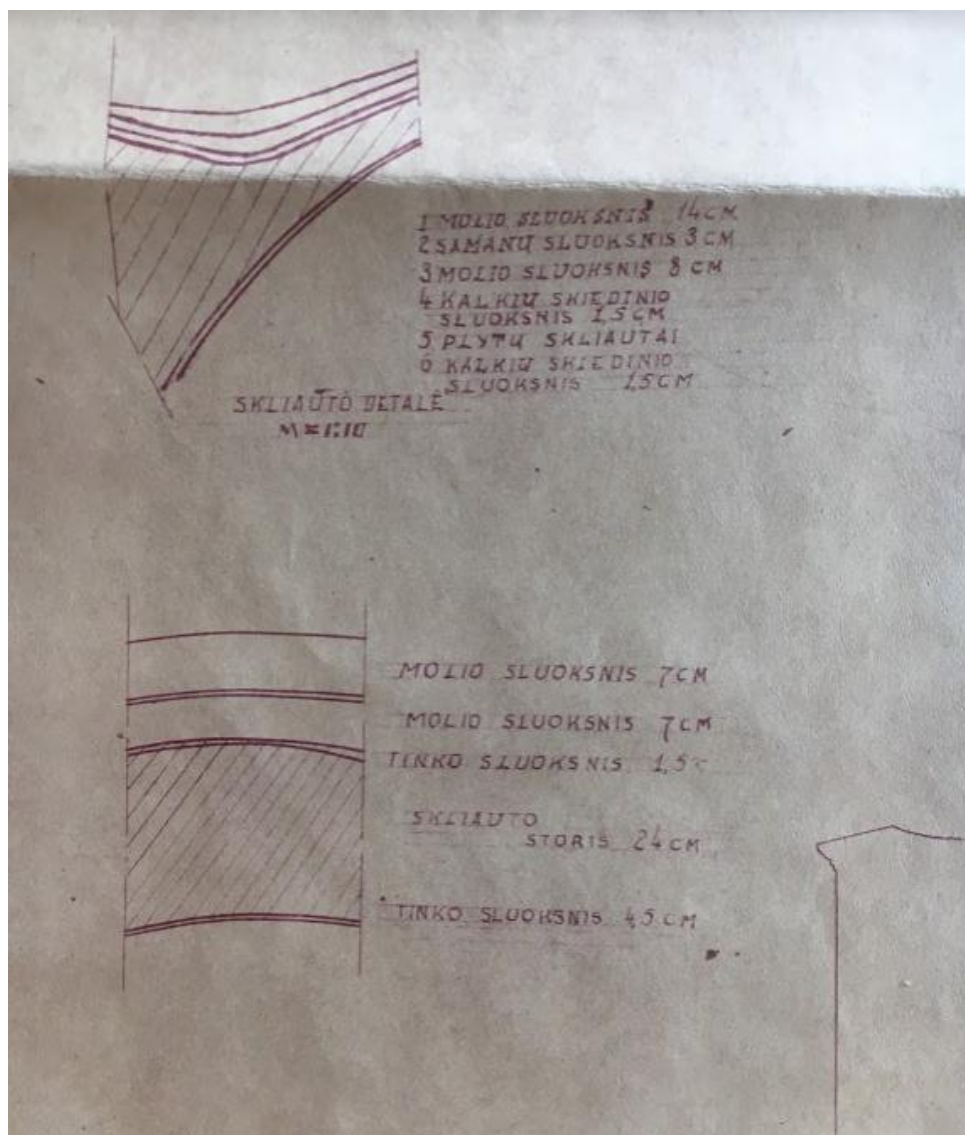
19. Skliautų konstrukcijų įvertinimas, 1953 m.

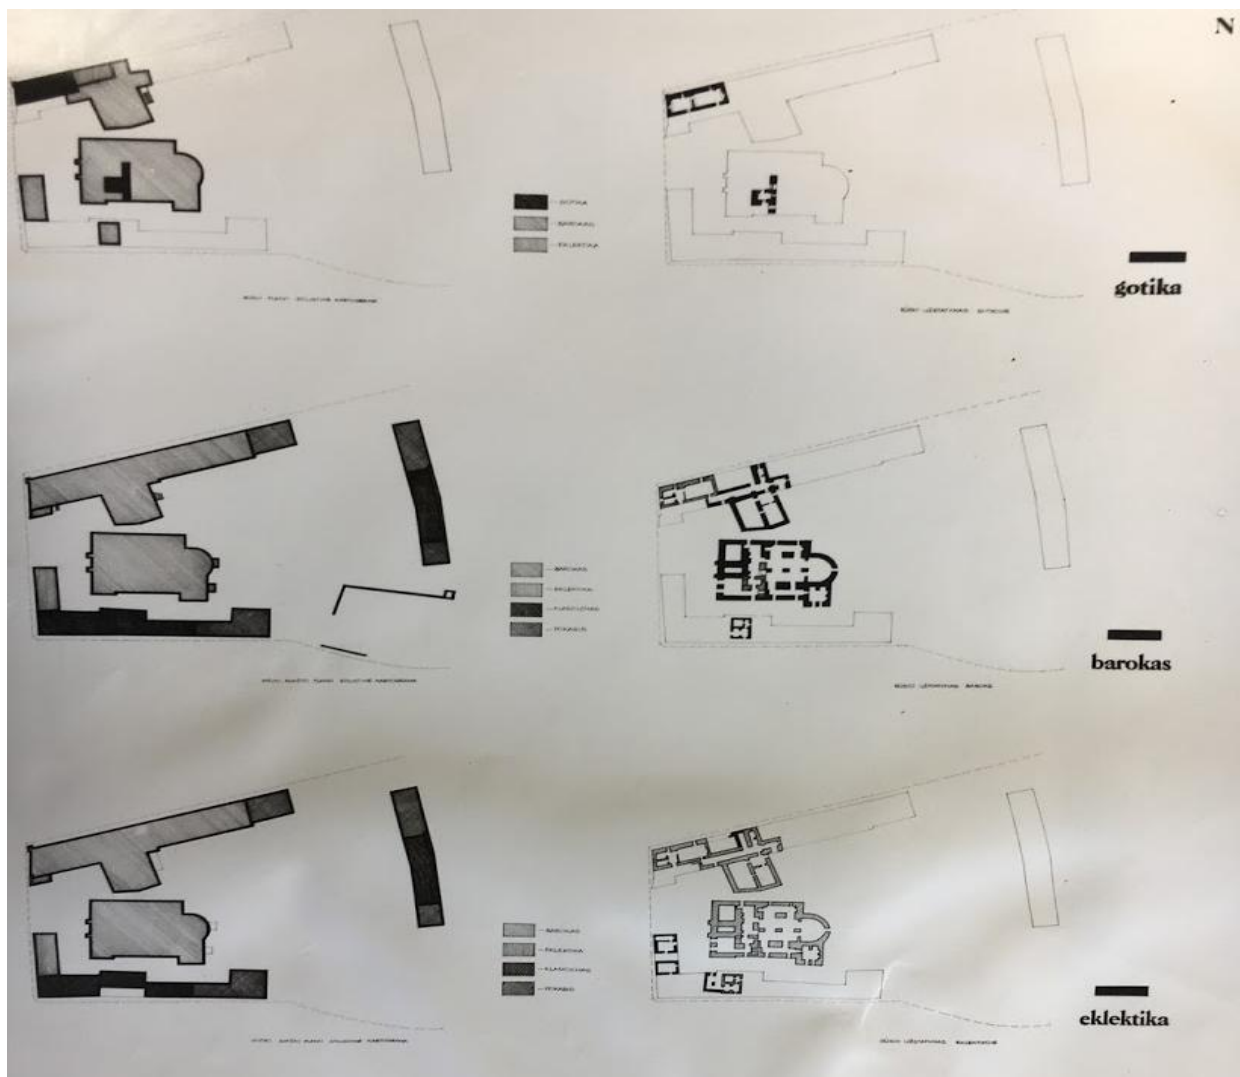
Stilistinė kartograma ir rūsio užstatymo laikotarpiai
